## FICHA DE CAMPO

**Feb 19, 2025, 11:00:25 AM**

**MD\_HumbertoAntunes\_202\_DS\_IR\_\_6**

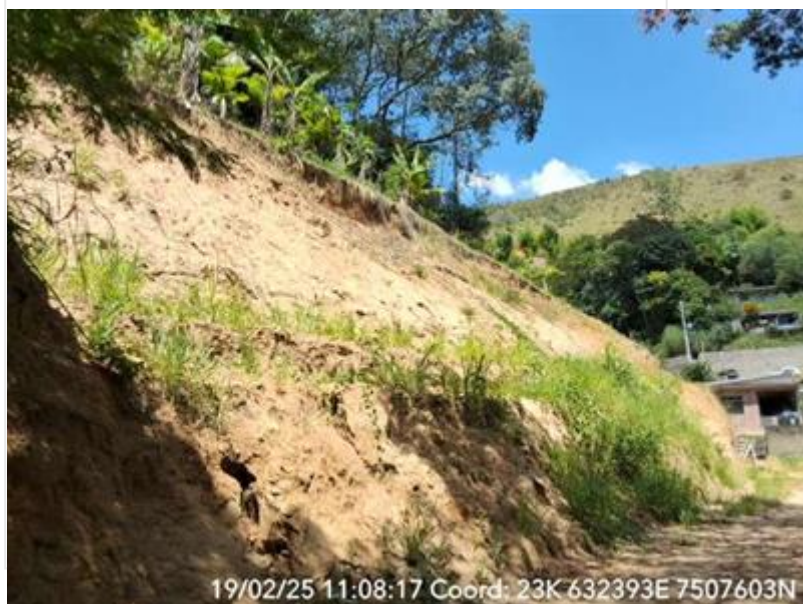
Foto1

**Solo grampeado na encosta onde encontram-se as cicatrizes. Vigotas estaqueadas a montante do solo grampeado.**

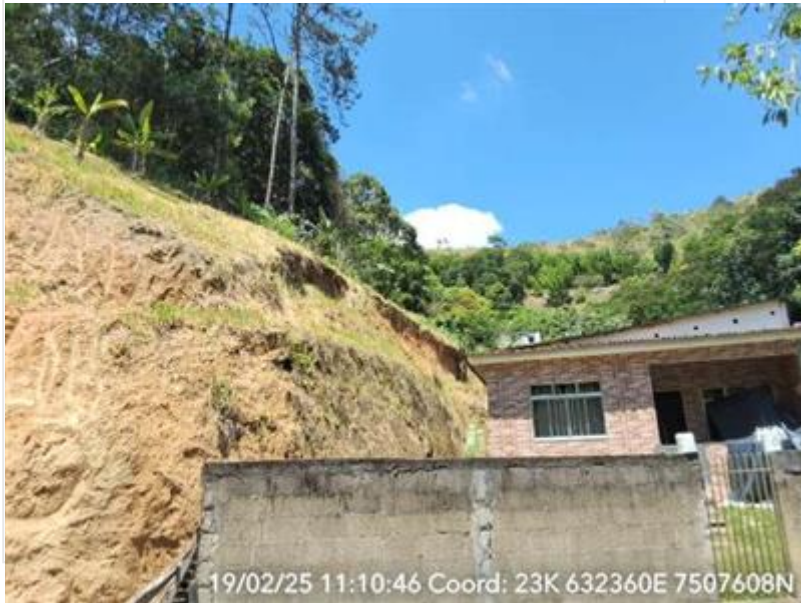
Foto2

**Casas encaixadas de taludes de corte: muro de concreto armado estaqueado e canaletas a montante.**
