## FICHA DE CAMPO

**MD\_HumbertoAntunes\_202\_DS\_IR\_\_7**

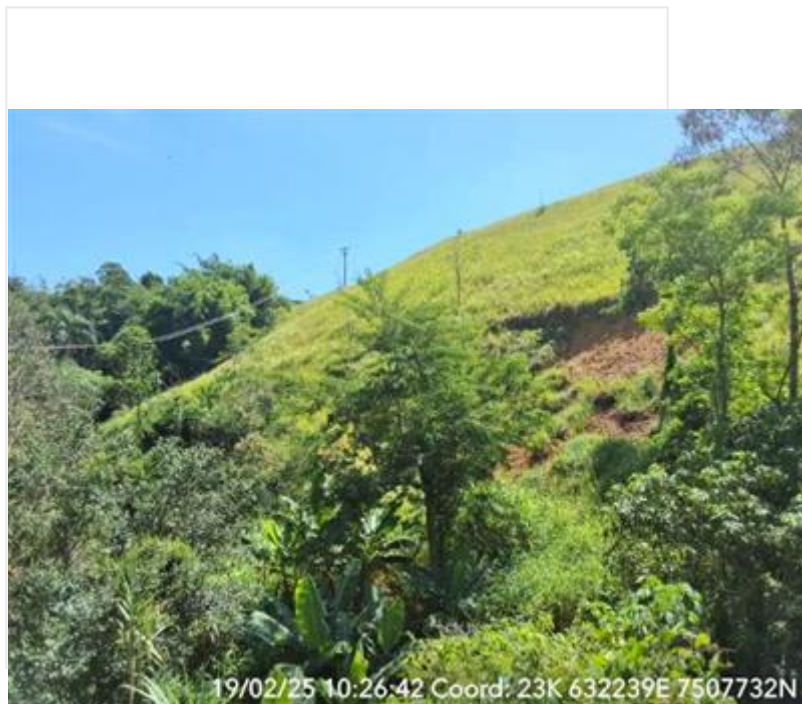
## Foto1

**Solo grampeado com face verde na cicatriz e no entorno da encosta. Vigota estacada a montante do solo grampeado.**

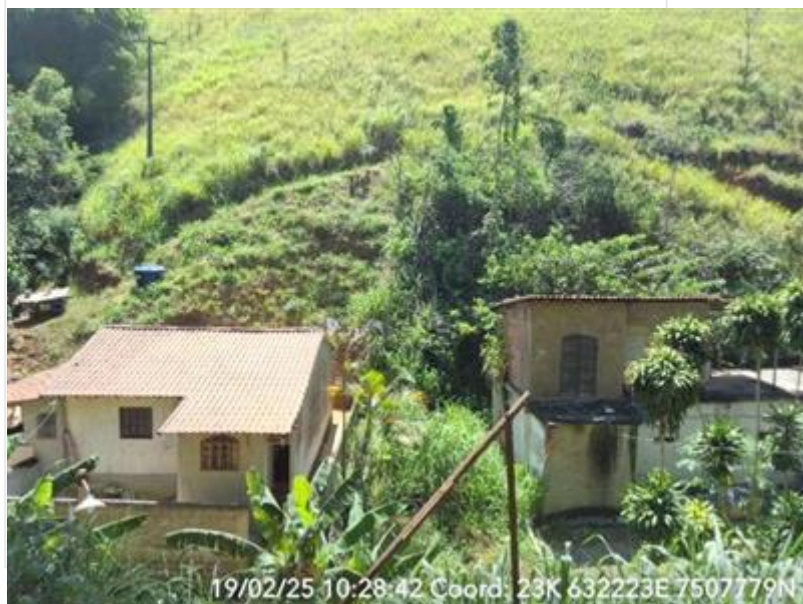
Foto2

**Muro de concreto armado no sopé da encosta. Execução de escada hidráulica no setor e canaletas a montante do muro.**

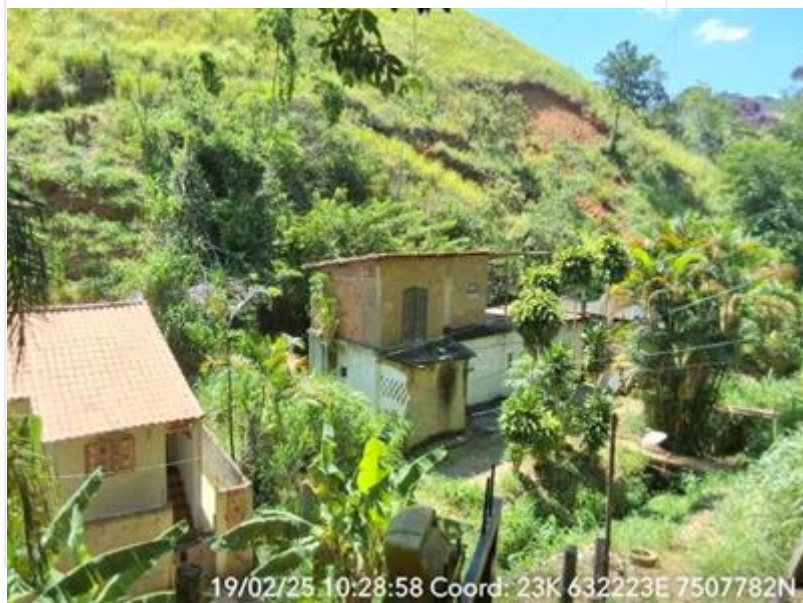
Foto3

**Guarda-corpo na passarela de acesso às moradias e muro de gabião na margens do córrego.**
