## FICHA DE CAMPO

**MD\_HumbertoAntunes\_202\_DS\_IR\_\_8**

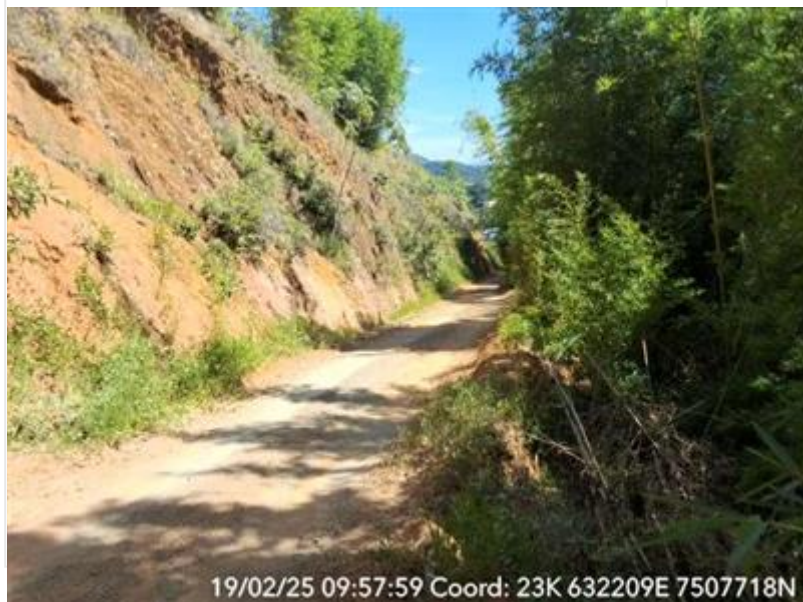
## Foto1

**Cicatriz a montante do polígono: cortina atirantada para suporte da via e solo grampeado a montante da via. Biomanta no entorno da encosta.**

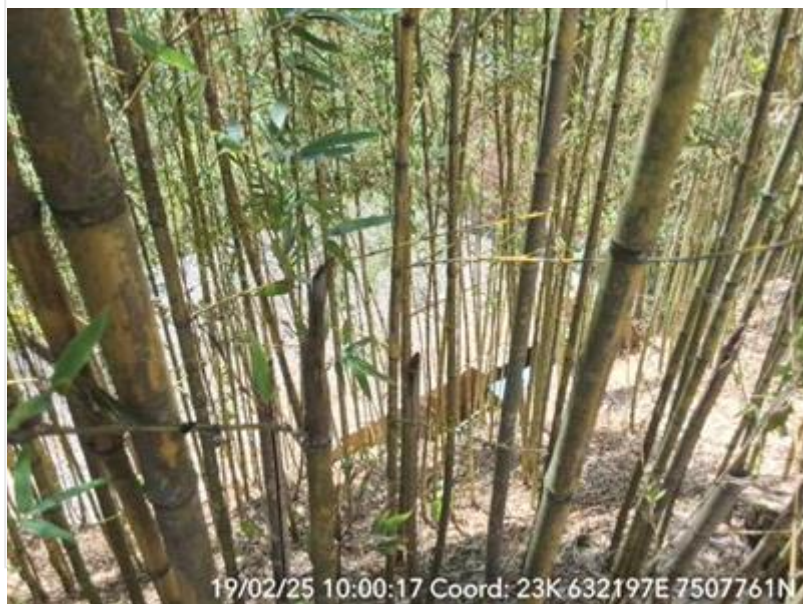
Foto2

**Muro de concreto armado em moradias encaixadas em talude de corte.**

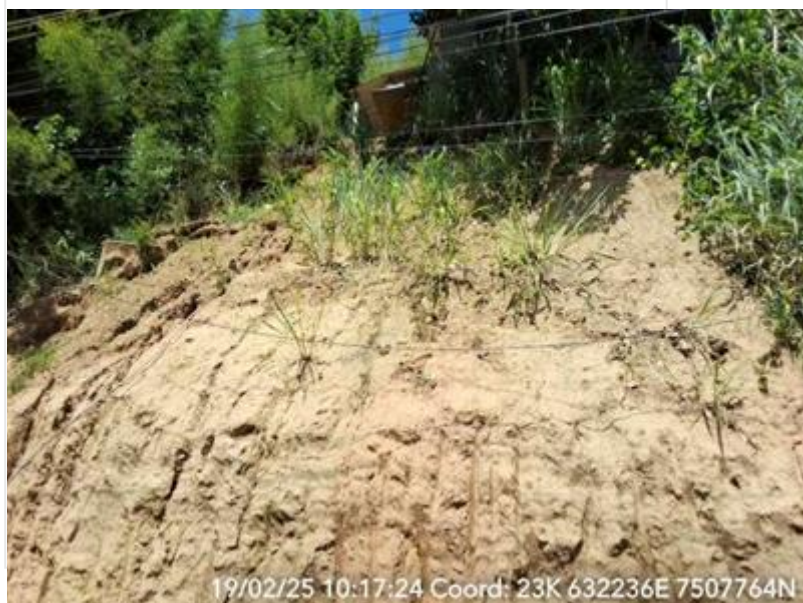
Foto3

**Cortina atirantada para suporte da moradia. Muro em "L" invertido na base. Biomanta no restante do talude.**

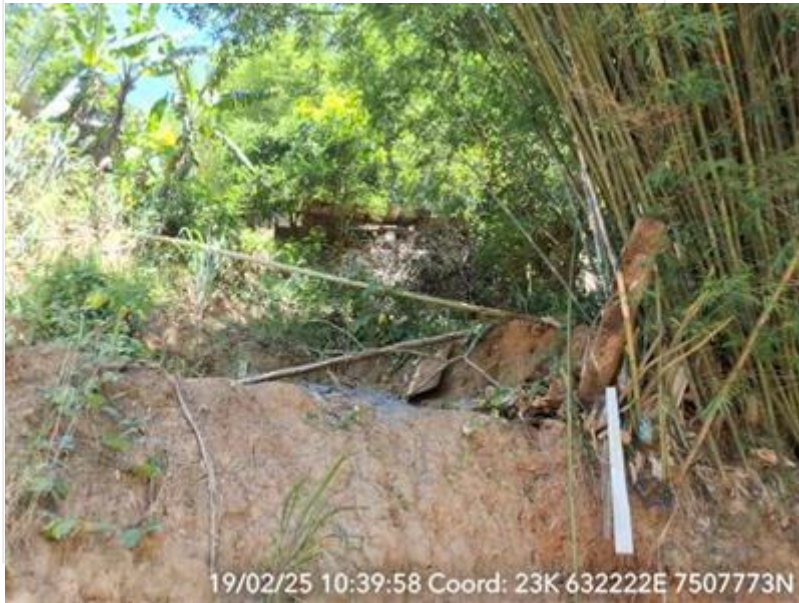
Foto4

**Muro em dois patamares para suporte da moradia.**
