## FICHA DE CAMPO

**MD\_HumbertoAntunes\_203\_DS\_IR\_\_1**

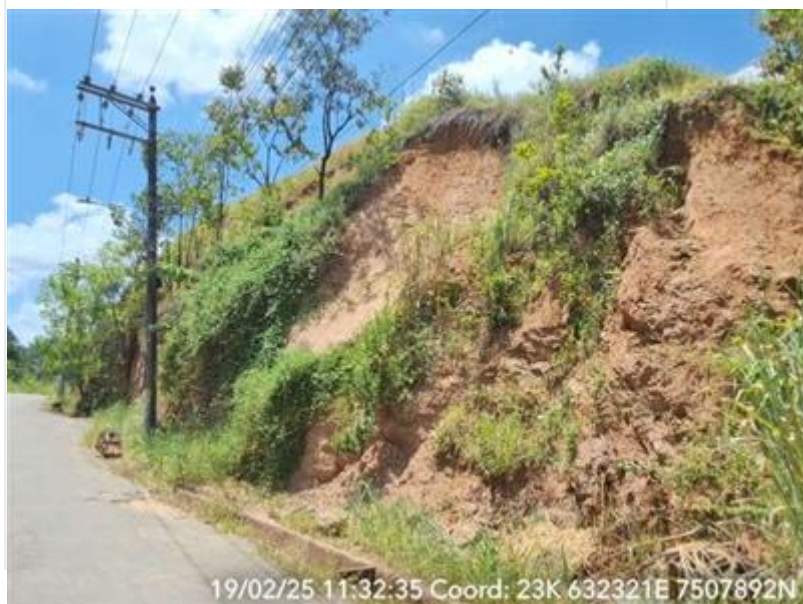
Foto1

**Solo grampeado ao longo de toda a encosta na direção da via. Biomanta a montante.**

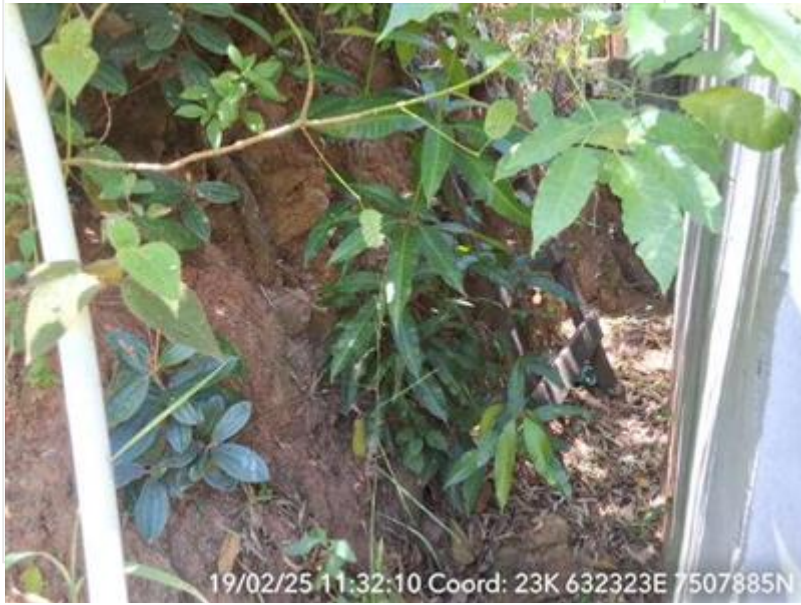
Foto2

**Muro em moradias encaixadas em talude de corte.**
