## FICHA DE CAMPO

**MD\_HumbertoAntunes\_203\_DS\_IR\_\_10**

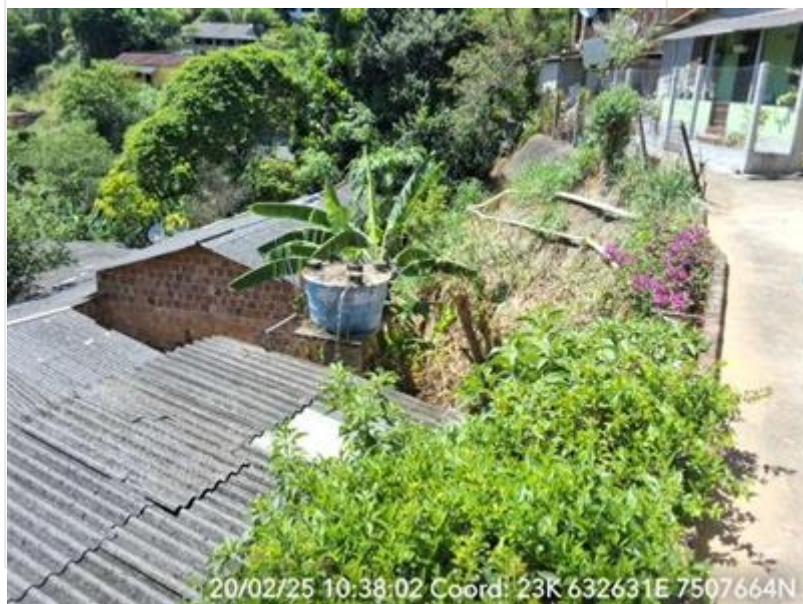
Foto1

**Cortina atirantada para suporte das moradias a montante.**

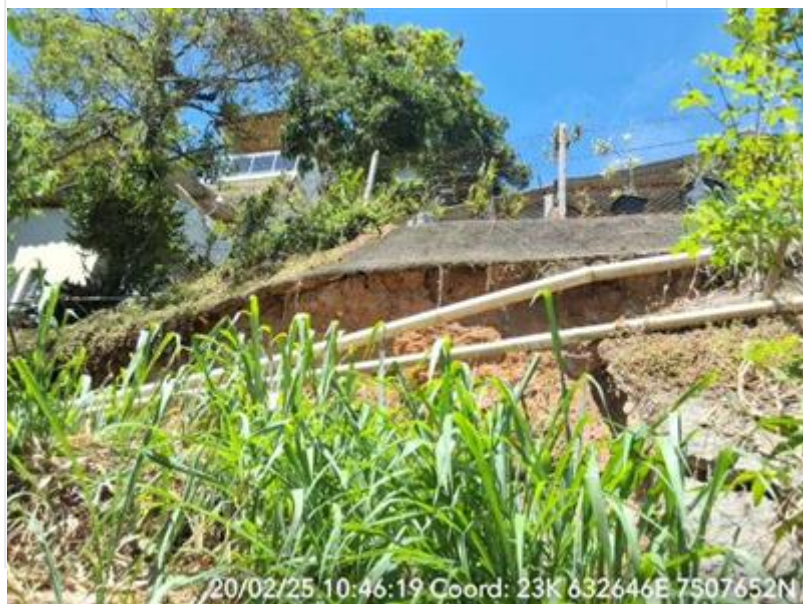
Foto2

**Detalhe para o descalçamento do acesso às moradias localizadas a montante do polígono.**

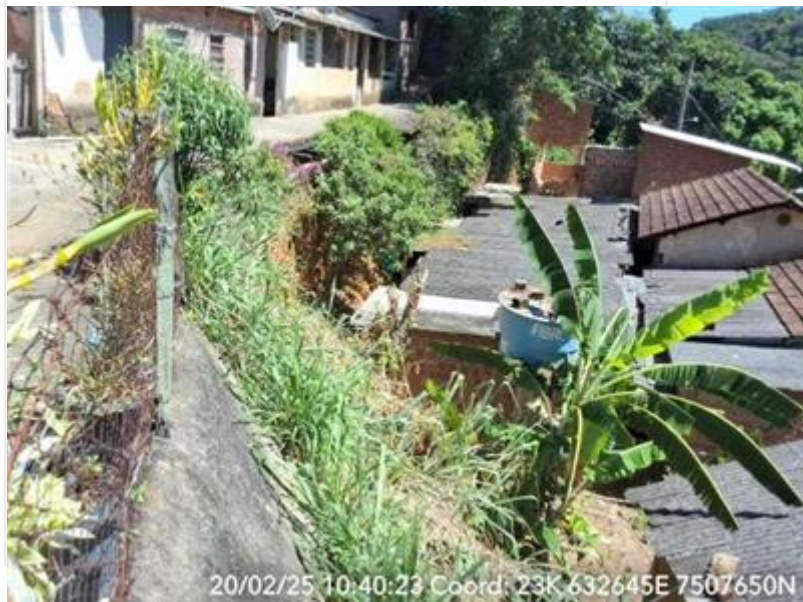
Foto3

**Muro em moradias encaixadas em talude de corte.**

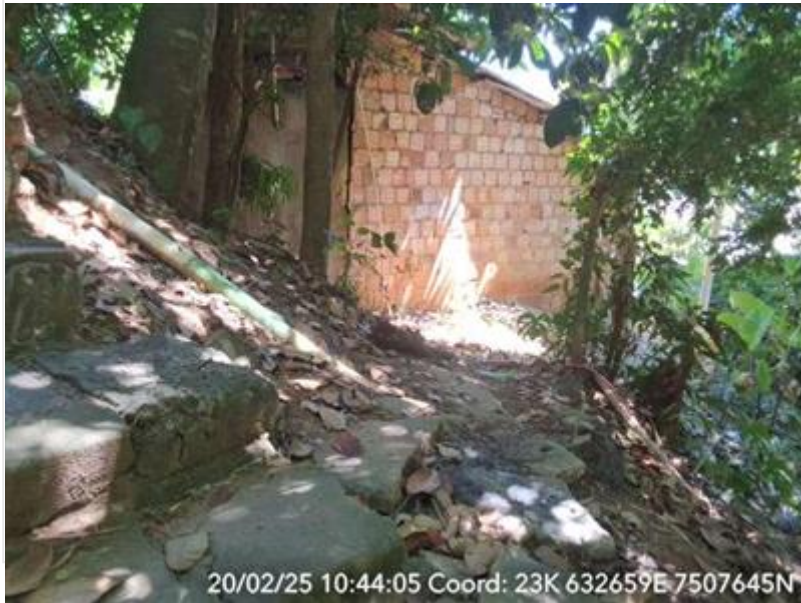
Foto4

**Destaque para a trinca observada na moradia.**
