## FICHA DE CAMPO

**MD\_HumbertoAntunes\_203\_DS\_IR\_\_11**

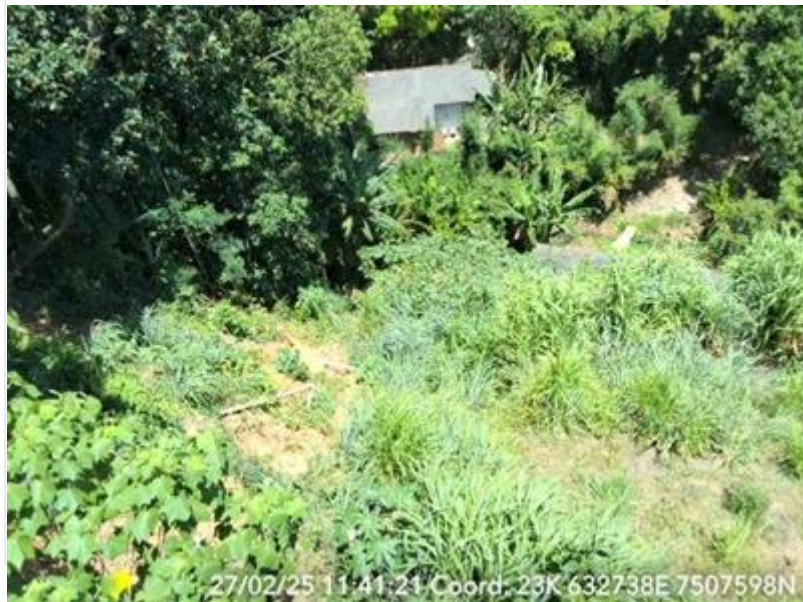
## Foto1

**Solo grampeado na encosta a jusante da moradia. A casa a jusante do talude encontra-se em outro polígono e, por estar localizada em uma drenagem natural, foi considerada em área não edificável.**

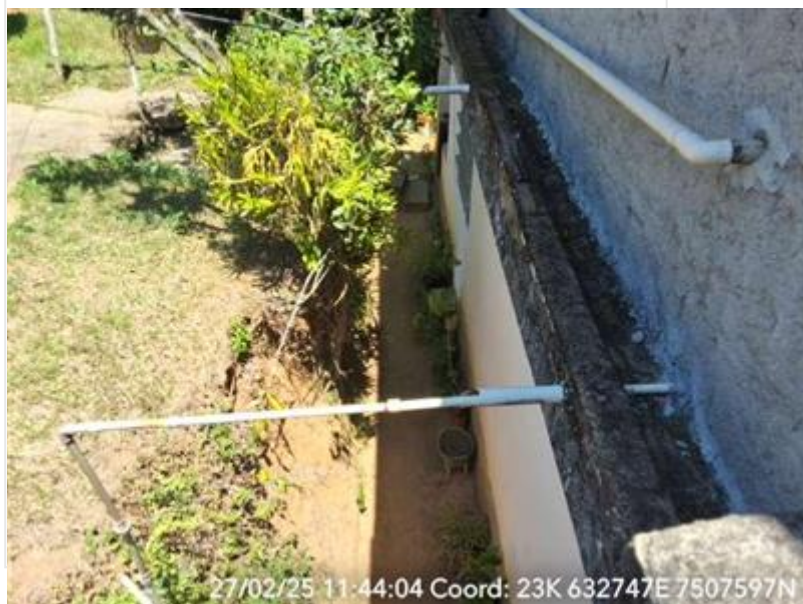
Foto2

**Muro na moradia encaixada em talude de corte.**

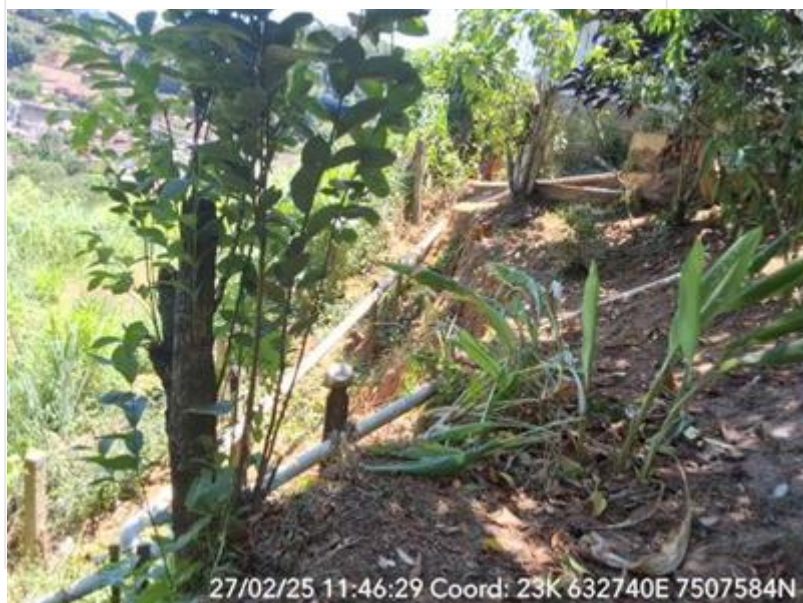
Foto3

**Muro para suporte da moradia.**
