## FICHA DE CAMPO

**MD\_HumbertoAntunes\_203\_DS\_IR\_\_13**

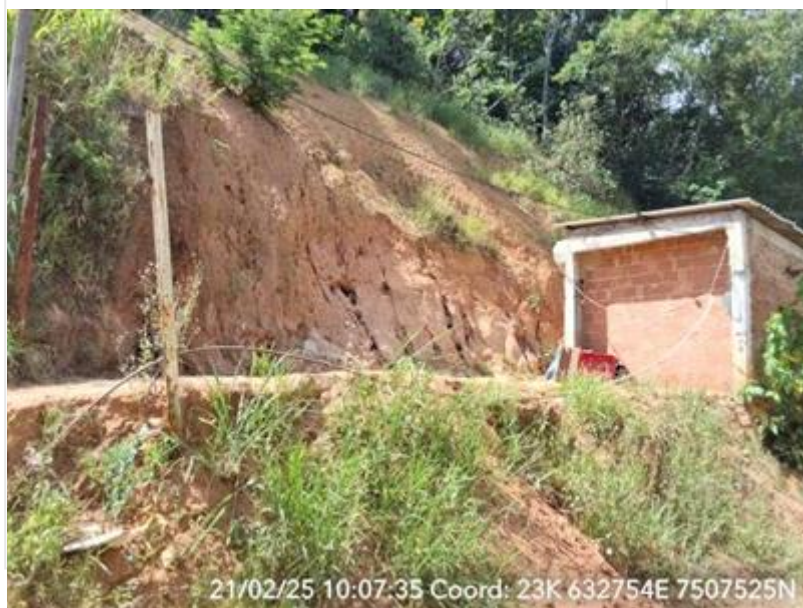
Foto1

**Solo grampeado na encosta com vigotas a montante.**

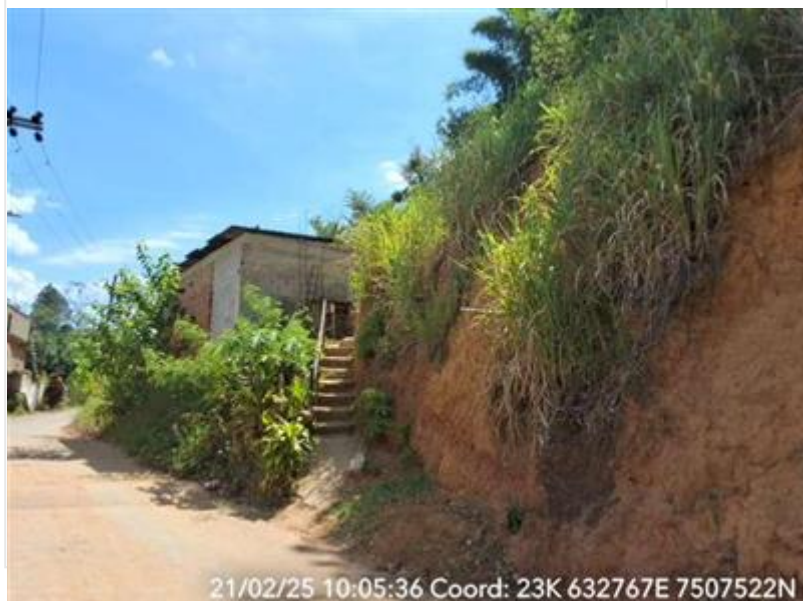
Foto2

**Solo grampeado na encosta a montante da via para suporte do acesso às moradias que se encontram no topo.**

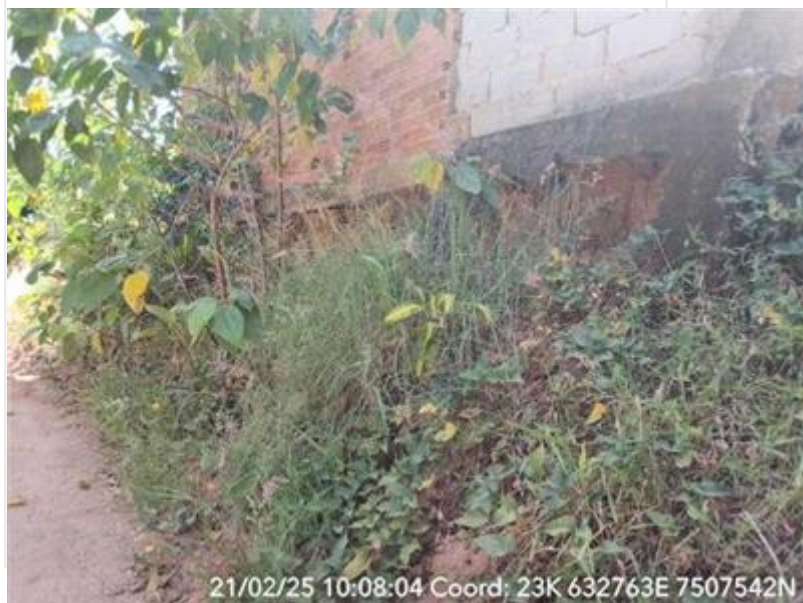
Foto3

**Muro de concreto ciclópico no talude de corte a jusante da edificação.**
