## FICHA DE CAMPO

**Feb 20, 2025, 11:25:20 AM**

**MD\_HumbertoAntunes\_203\_DS\_IR\_\_15**

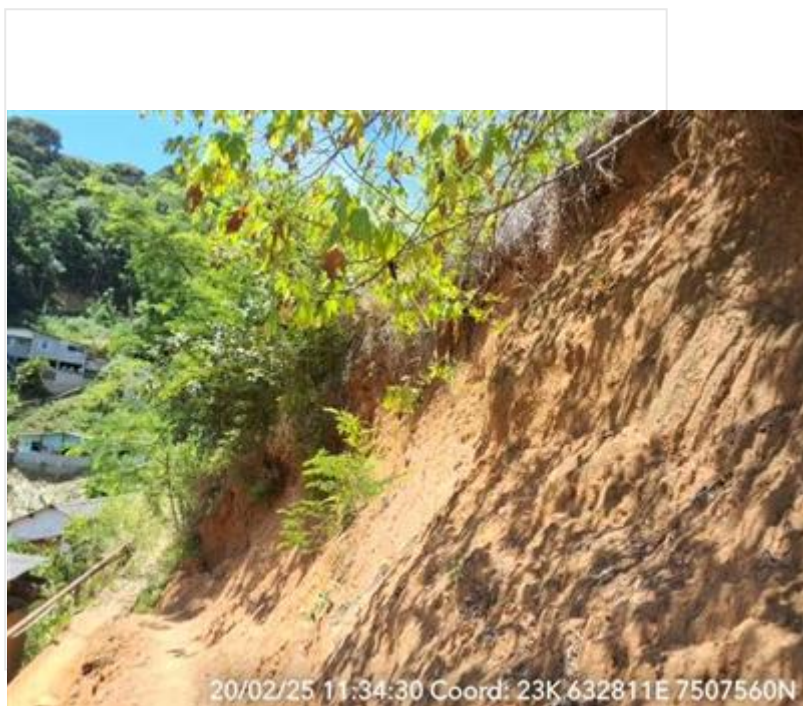
Foto1

**Cortina atirantada para suporte da via a montante das moradias do polígono.**

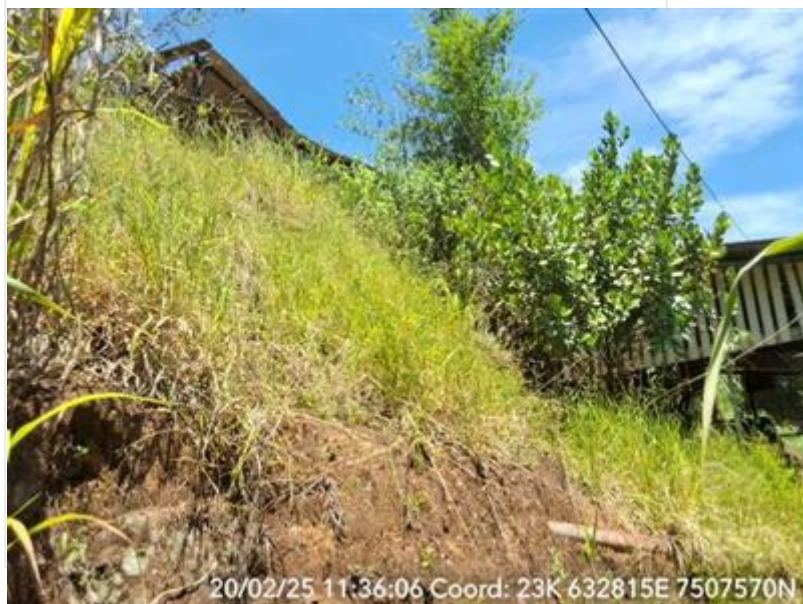
Foto2

**Muro em dois patamares para suporte da garagem (que também funciona como acesso às moradias).**

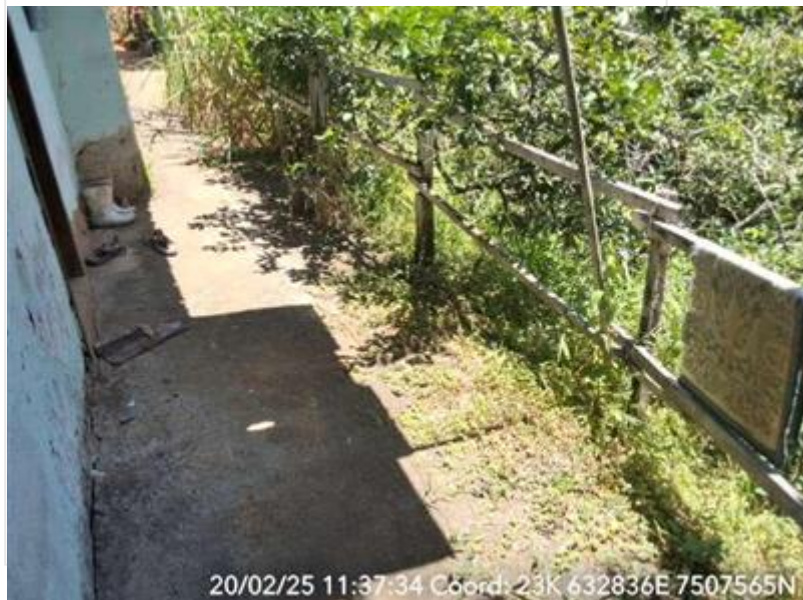
Foto3

**Cortina atirantada para suporte das moradias do polígono. Foram observadas feições de instabilidade (trincas no terreno).**

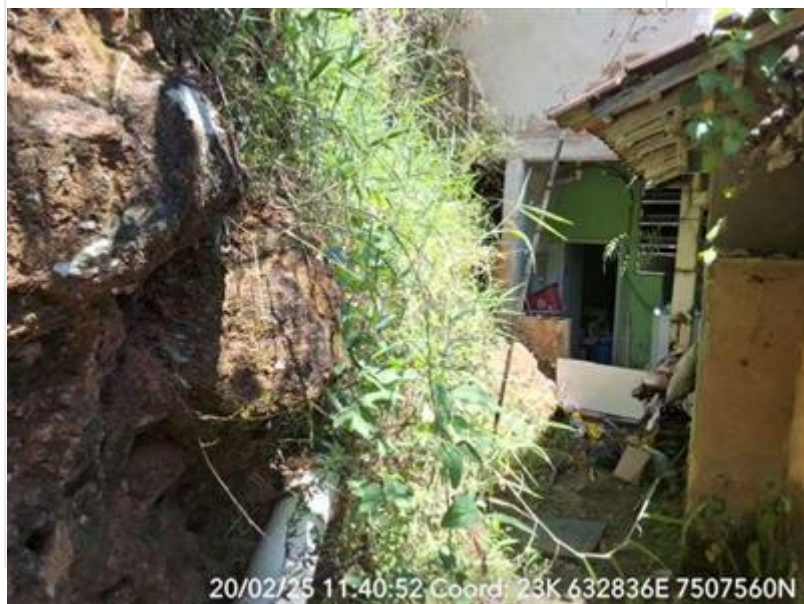
Foto4

**Local com presença de rocha alterada em zona saprolítica. Execução de muro de concreto armado estaqueado.**
