## FICHA DE CAMPO

**MD\_HumbertoAntunes\_203\_DS\_IR\_\_17**

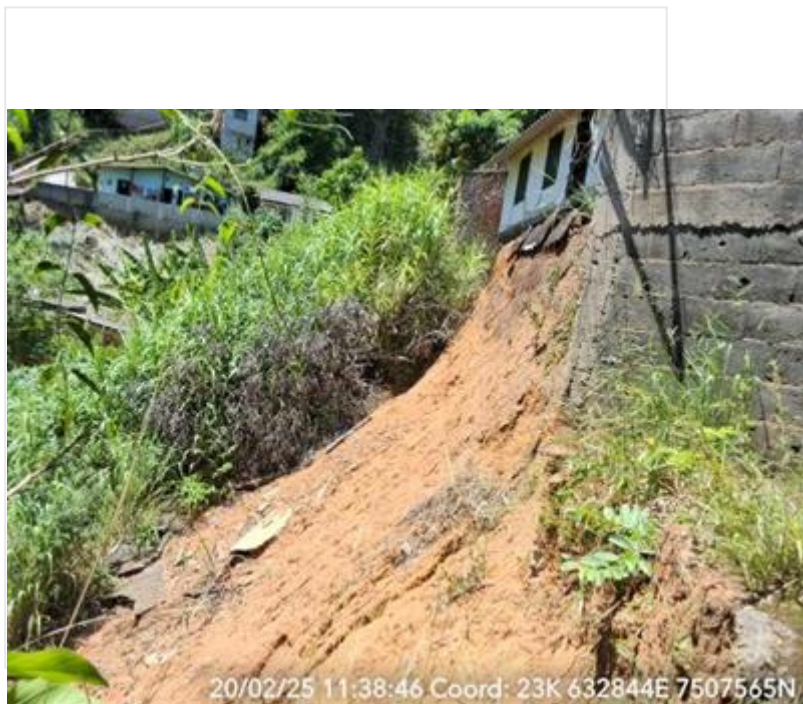
## Foto1

**Deslizamento planar a jusante da moradia, com colapso de estrutura. Cortina atirantada para suporte da moradia, com canaleta estacada a montante. A jusante da cortina: solo grampreado com vigota estacada a montante.**
