## FICHA DE CAMPO

**Feb 21, 2025, 10:18:22 AM**

**MD\_HumbertoAntunes\_203\_DS\_IR\_\_19**

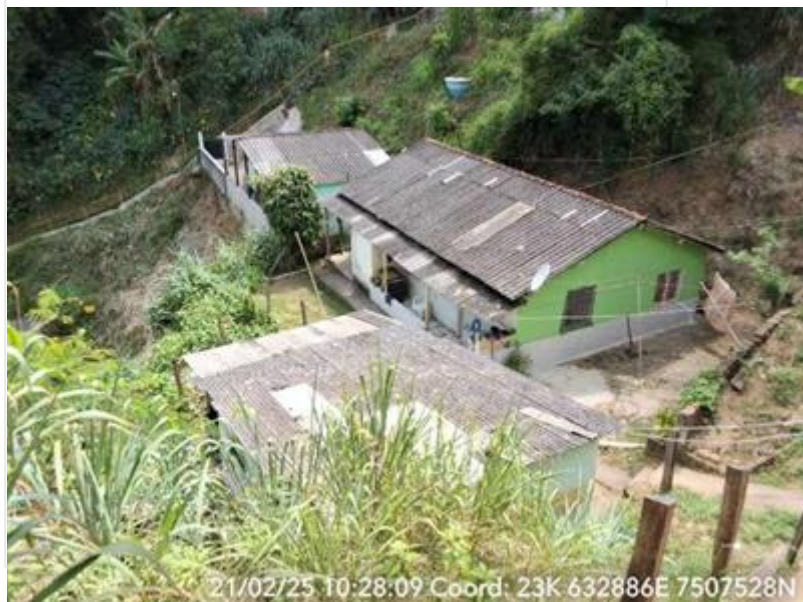
## Foto1

**Solo grampeado a jusante e a montante da moradia verde. Na moradia ao lado: cortina atirantada.**

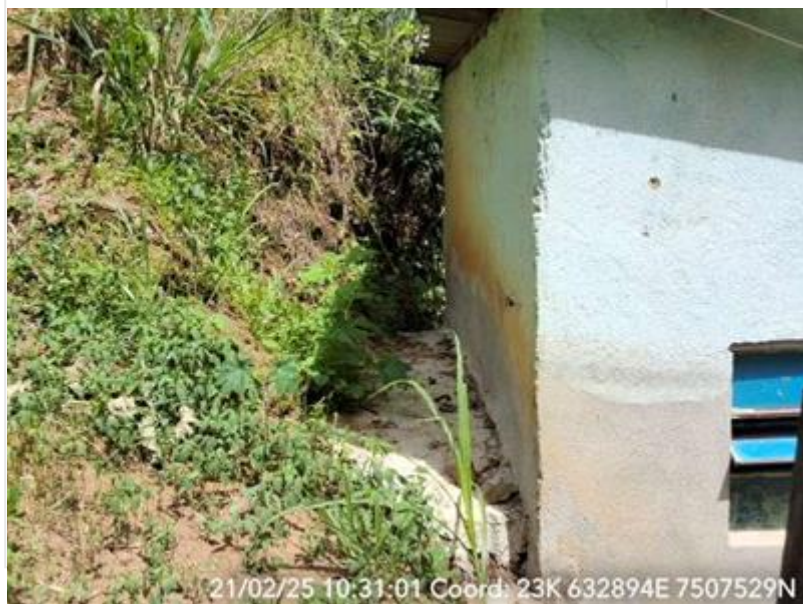
Foto2

**Muro em moradias encaixadas em talude de corte.**

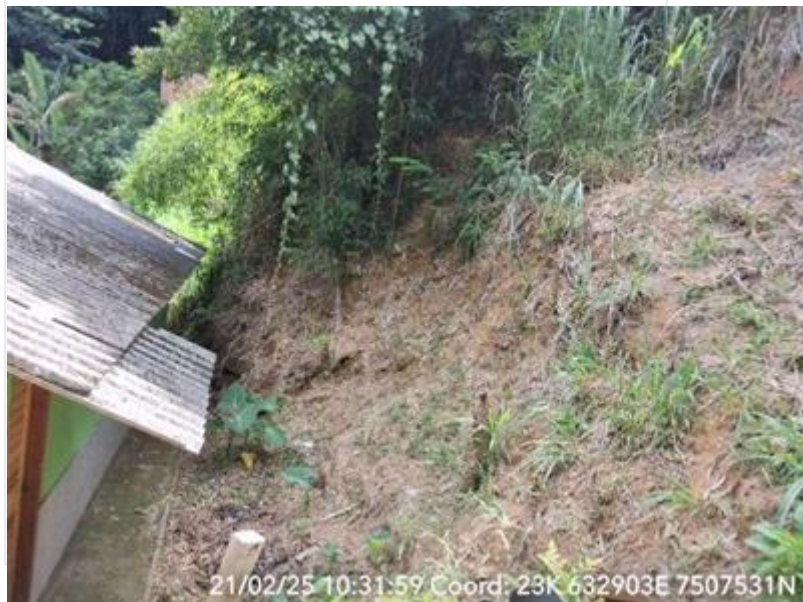
Foto3

**Solo grampeado a montante da moradia verde.**

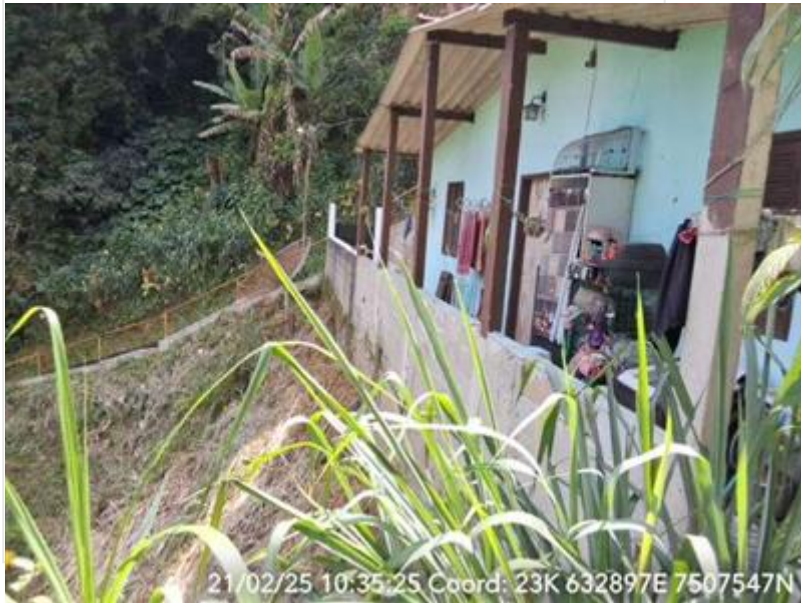
Foto4

**Cortina atirantada para suporte da moradia.**
