## FICHA DE CAMPO

**12068017784**

**MD\_HumbertoAntunes\_203\_DS\_IR\_\_2**

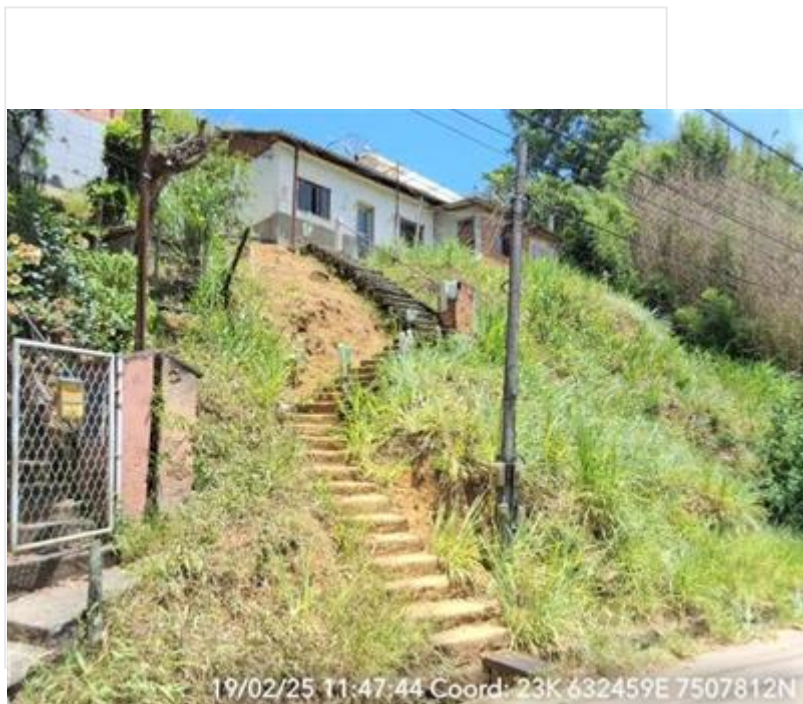
## Foto1

**Solo grampeado a jusante da moradia localizada na porção direita do polígono. Na porção esquerda, execução de biomanta.**

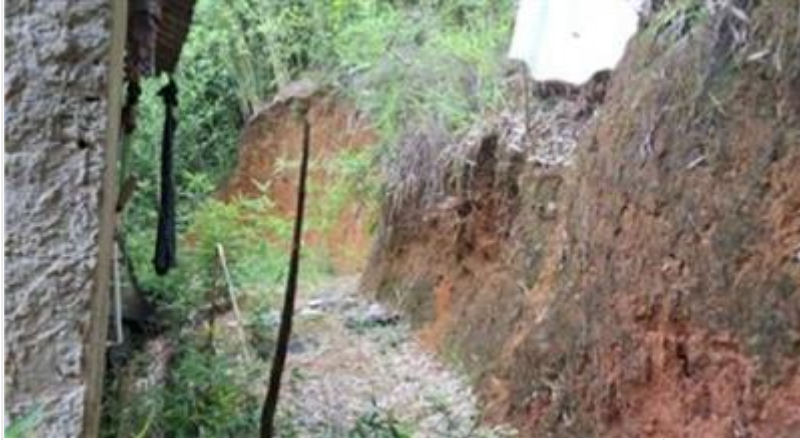
Foto2

**Muro em moradias encaixadas em talude de corte.**
