## FICHA DE CAMPO

**MD\_HumbertoAntunes\_203\_DS\_IR\_\_20**

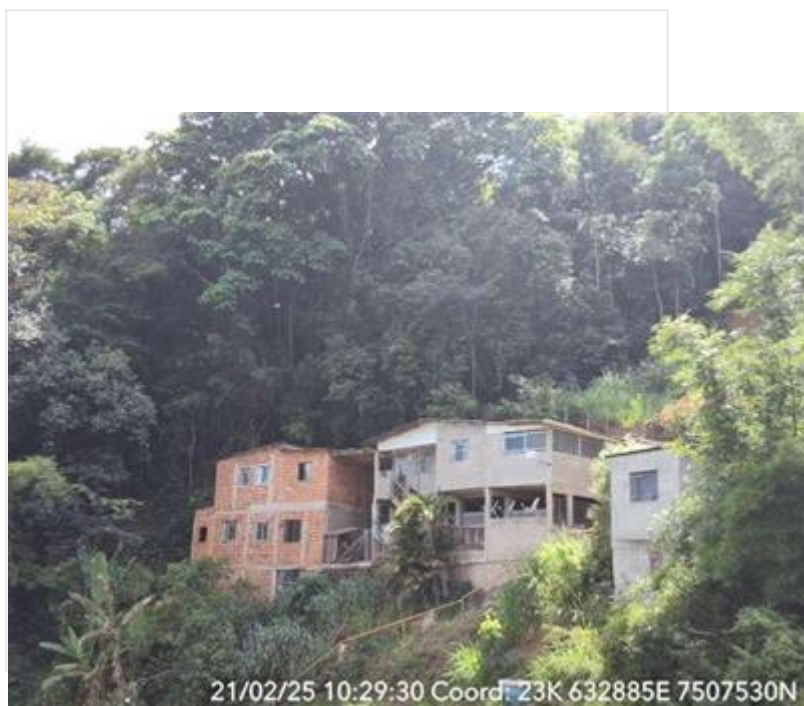
Foto1

**Solo grampeado a jusante e a montante das moradias. Destaque para evidências de feições de instabilidade a montante das moradias.**

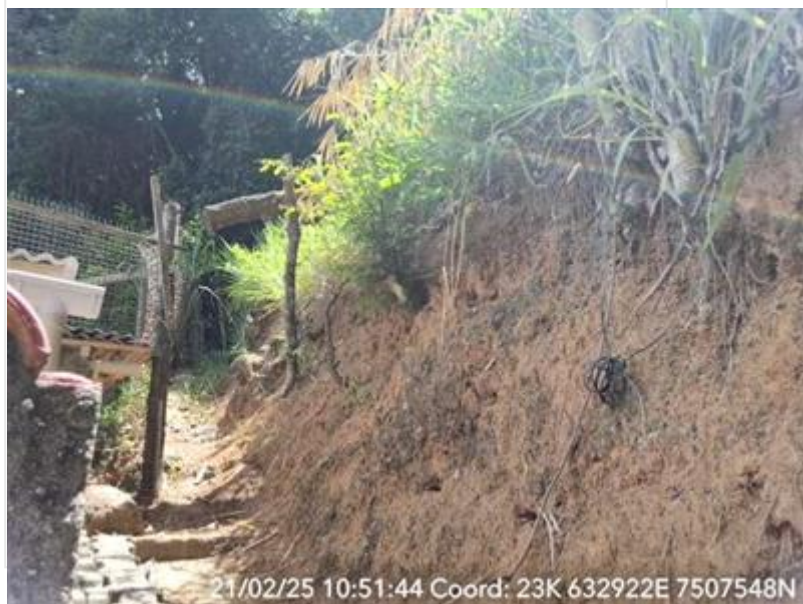
Foto2

**Muro em moradias encaixadas em talude de corte.**

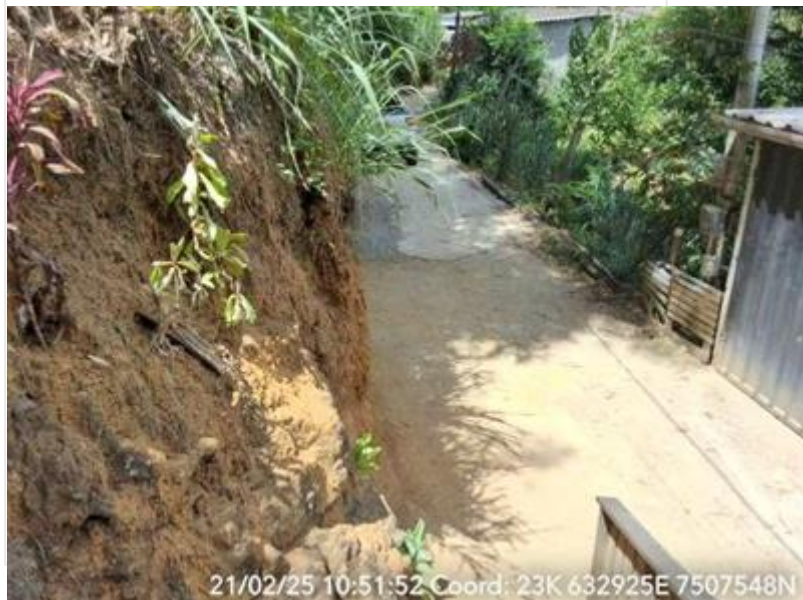
Foto3

**Muro de concreto no talude a montante da via. Solo grampeado a jusante da via, já destacado em polígono vizinho.**
