## FICHA DE CAMPO

**MD\_HumbertoAntunes\_203\_DS\_IR\_\_22**

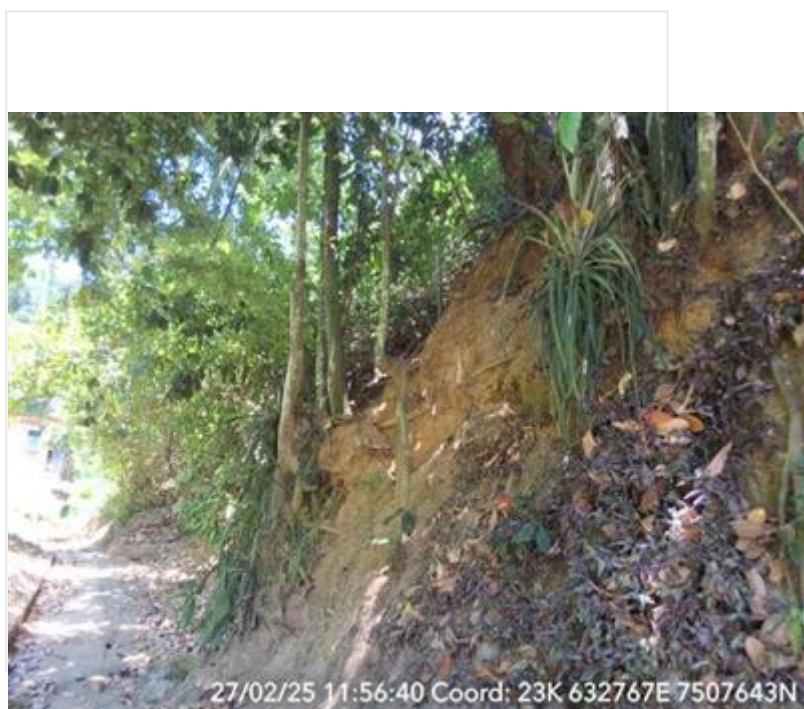
## Foto1

**Muro para suporte do talude de corte localizado na via de acesso às moradias.**

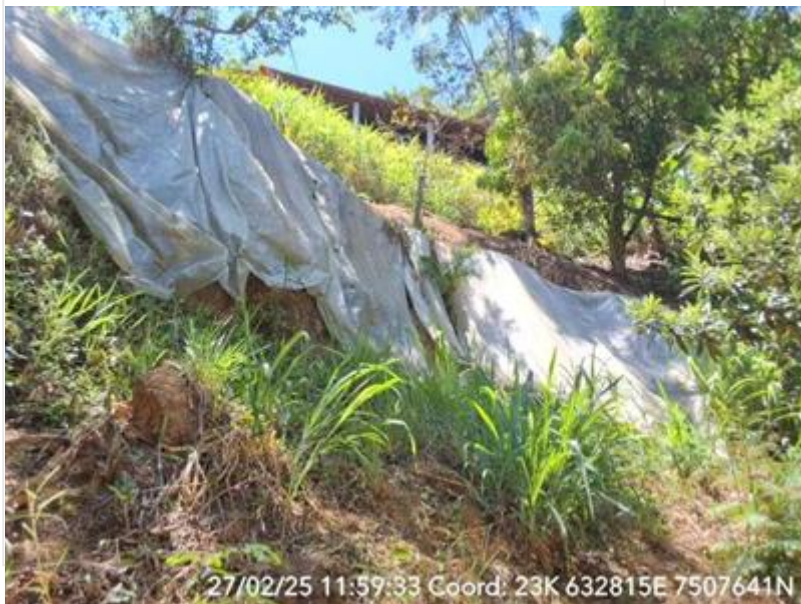
Foto2

**Solo grampeado para estabilização de toda a encosta.**
