## FICHA DE CAMPO

**MD\_HumbertoAntunes\_203\_DS\_IR\_\_23**

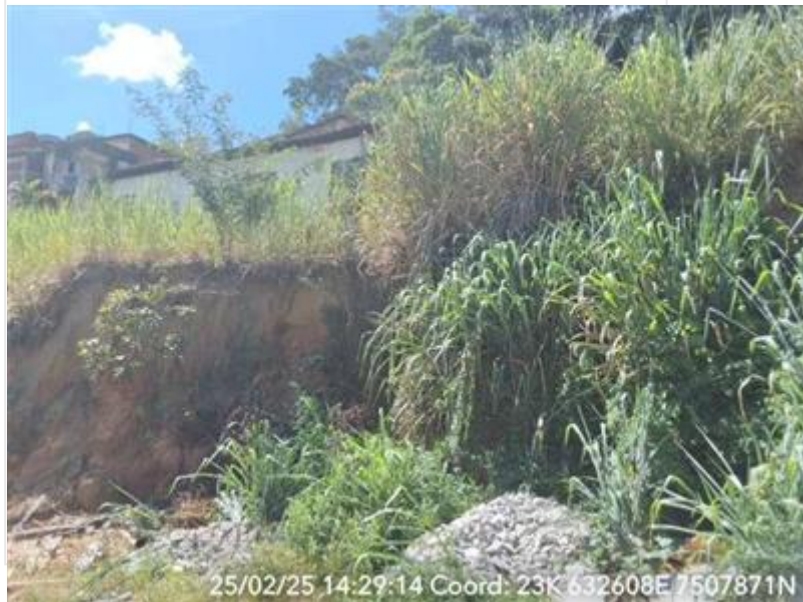
Foto1

**Muro em concreto ciclópico a jusante da moradia, com canaletas a montante.**

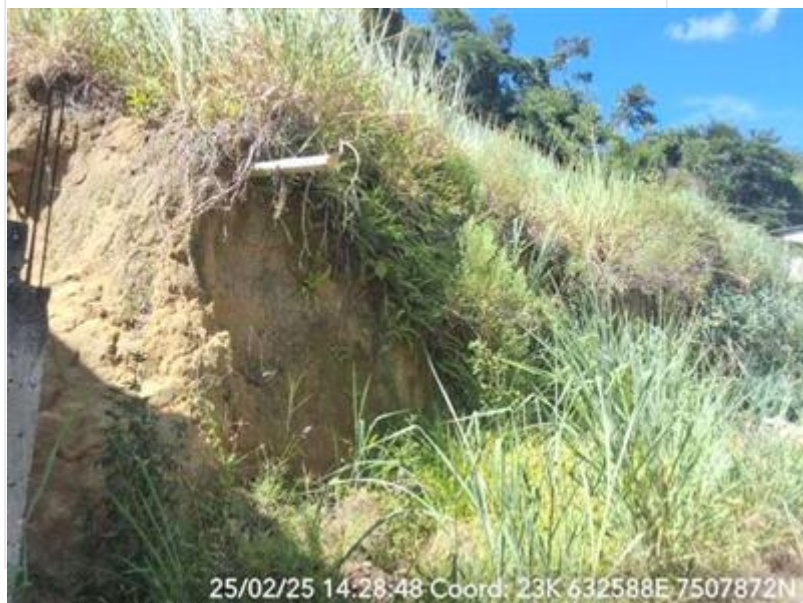
Foto2

**Destaque para lançamento de água e esgoto no talude. Ressalta-se que o acesso foi comprometido.**

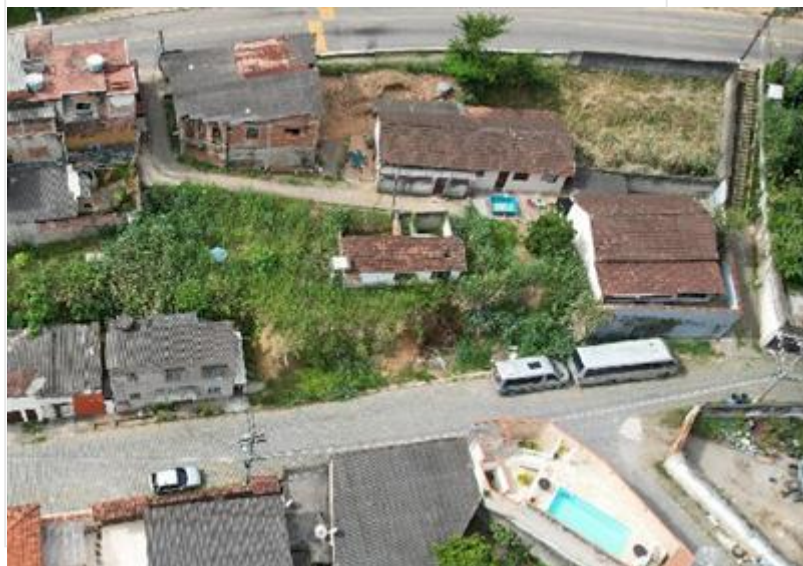
Foto3

**Visão geral do polígono.**
