## FICHA DE CAMPO

**12068017784**

**MD\_HumbertoAntunes\_203\_DS\_IR\_\_25**

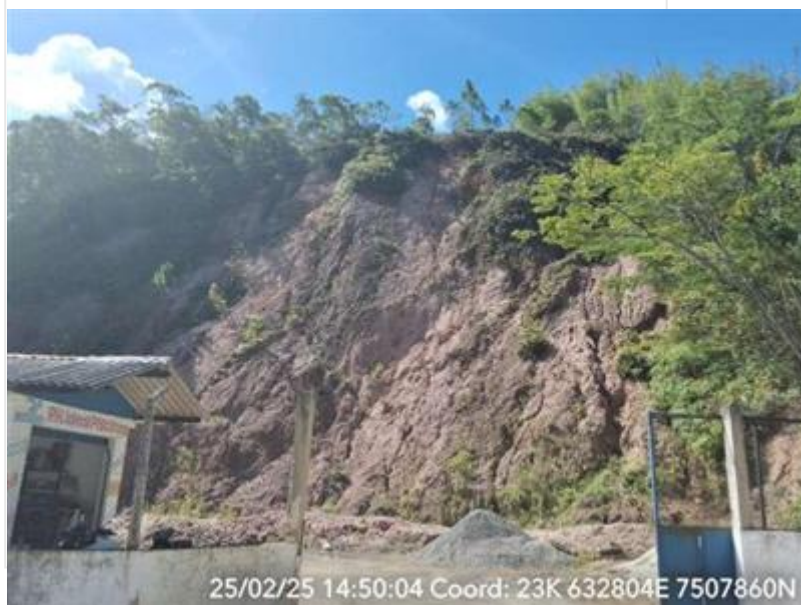
Foto1

**Solo grampeado a montante do muro, contemplando todo o polígono. Vigotas estaqueadas a montante do solo grampeado.**

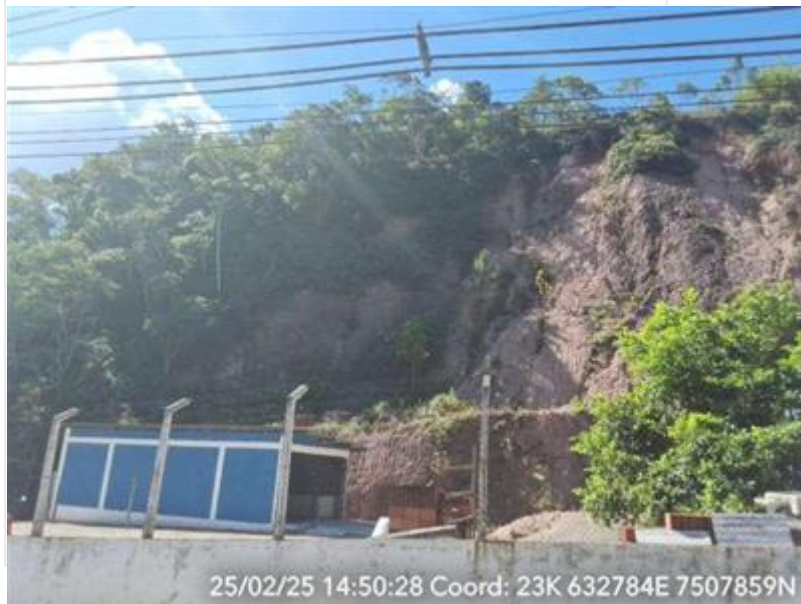
Foto2

**Muro de concreto no sopé da encosta, com canaletas a montante.**
