## FICHA DE CAMPO

**MD\_HumbertoAntunes\_203\_DS\_IR\_\_26**

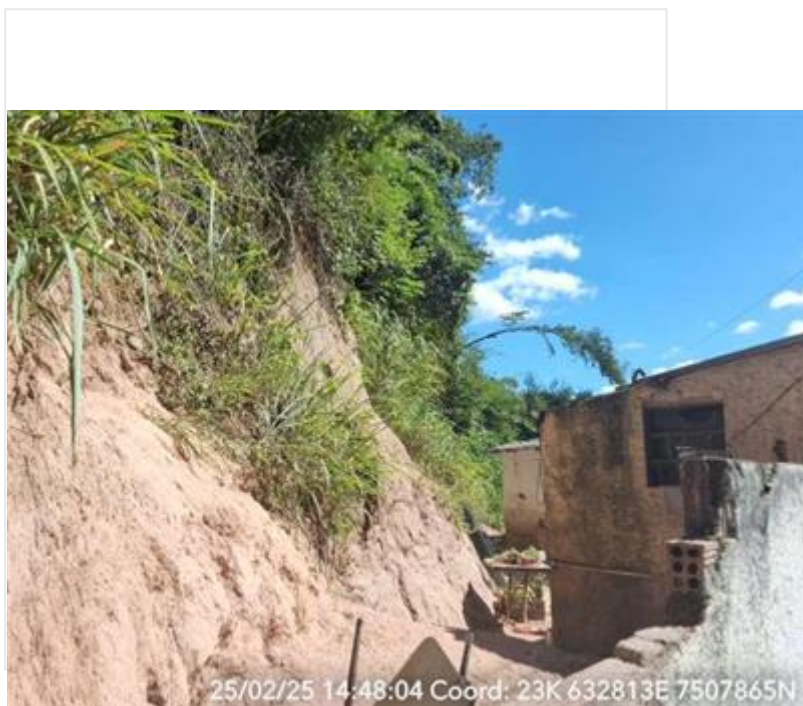
Foto1

**Onde o corte tem altura menor: muro de concreto armado e suavização do terreno a montante.**

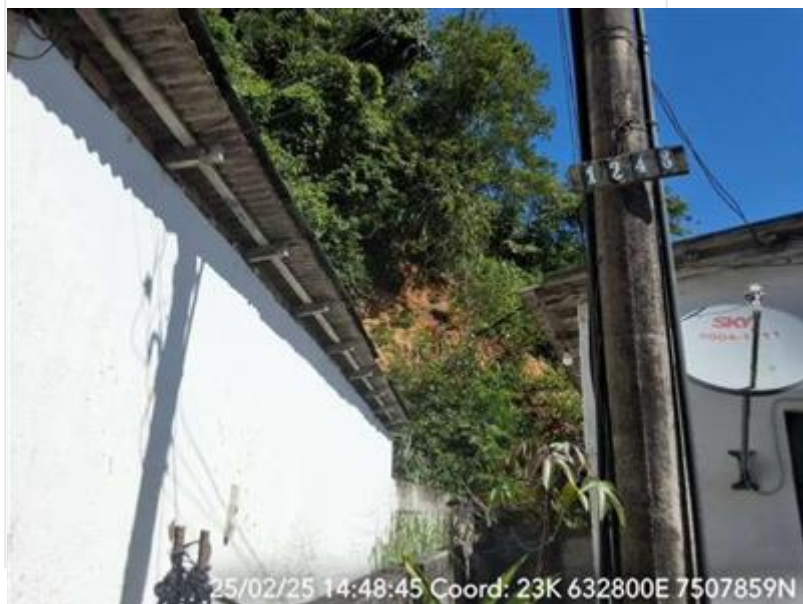
Foto2

**Onde o corte tem altura maior: muro em diferentes patamares.**

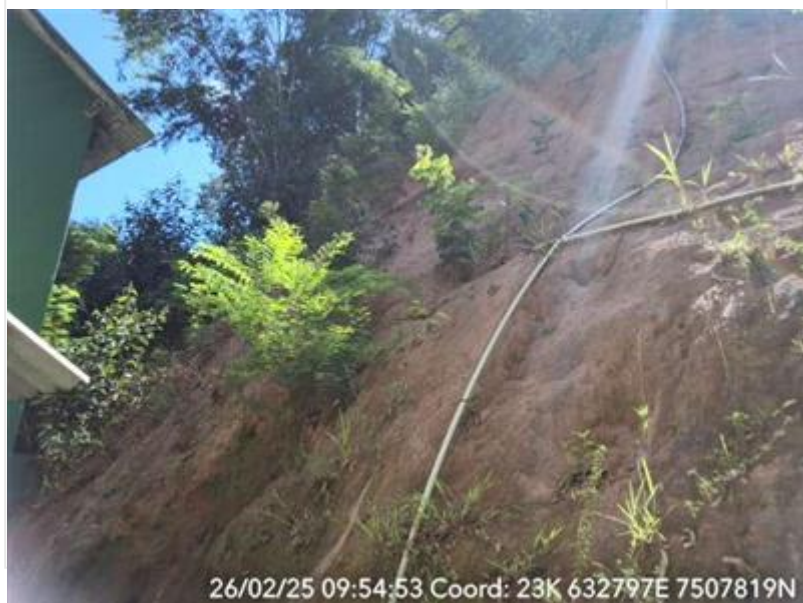
Foto3

**Cicatriz atrás da moradia, com atingimento. Execução de muro na base e solo grampeado a montante, onde observa-se a presença de vegetação rasteira.**

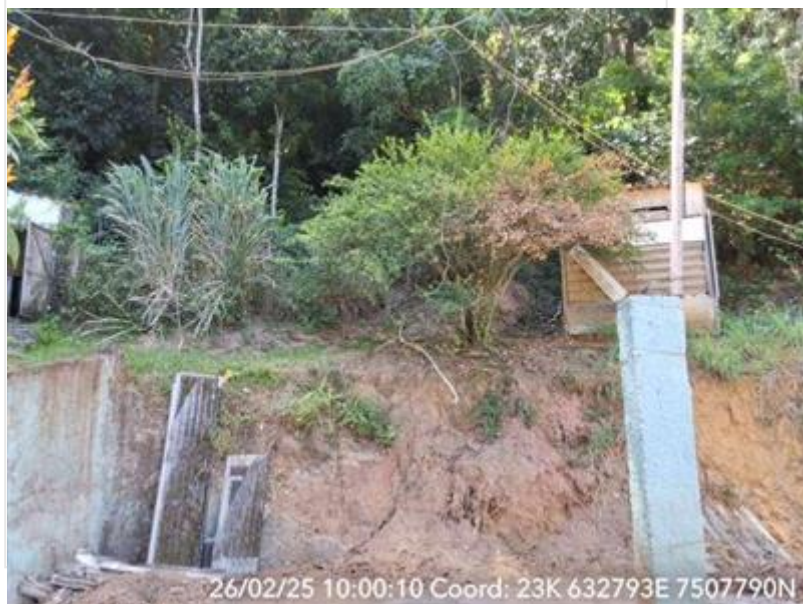
Foto4

**Morador relatou a existência pretérita de uma garagem, cuja estrutura colapsou no evento de fevereiro de 2024. A montante é possível verificar a existência de uma drenagem natural.**
