## FICHA DE CAMPO

**Feb 25, 2025, 3:13:27 PM**

**MD\_HumbertoAntunes\_203\_DS\_IR\_\_27**

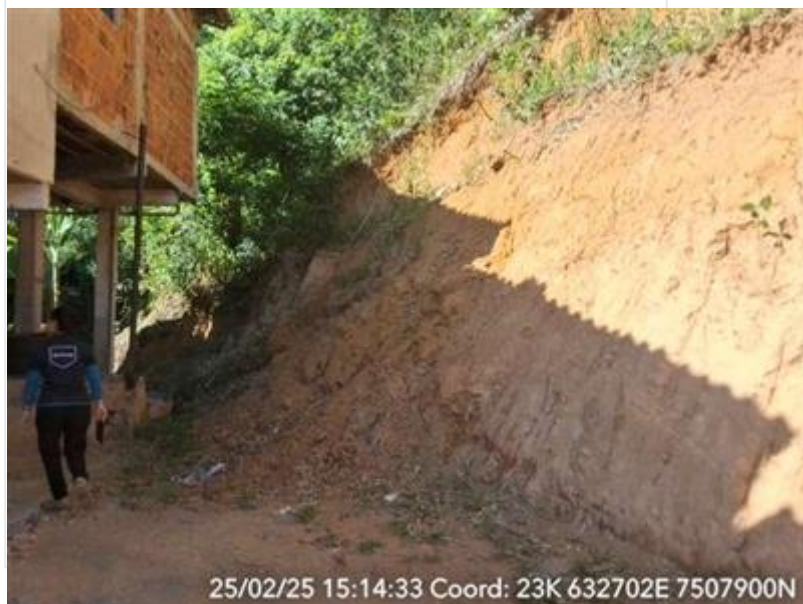
Foto3

**Destaque para o grande volume de material que segue sendo mobilizado.**

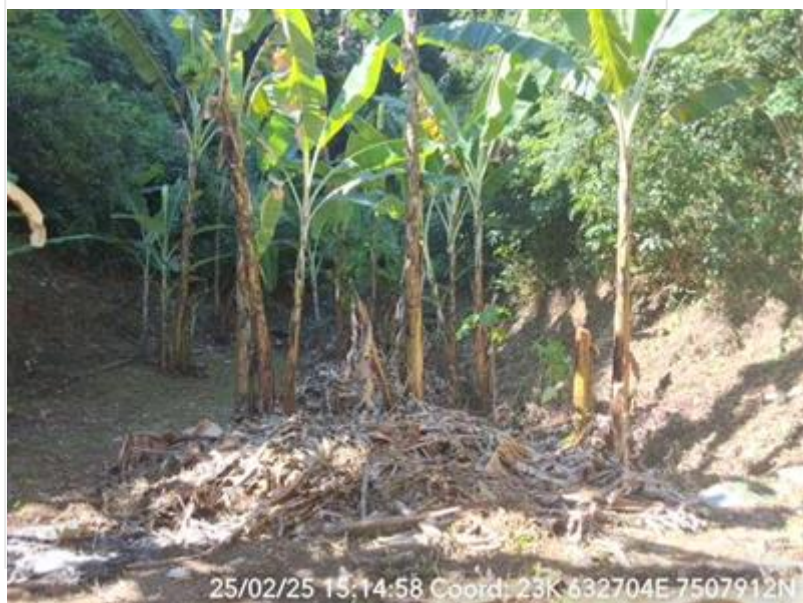
**Polígono localizado em drenagem natural. Moradora relatou a ocorrência de grande volume de água em períodos chuvosos. É necessário executar obras de drenagem no local.**

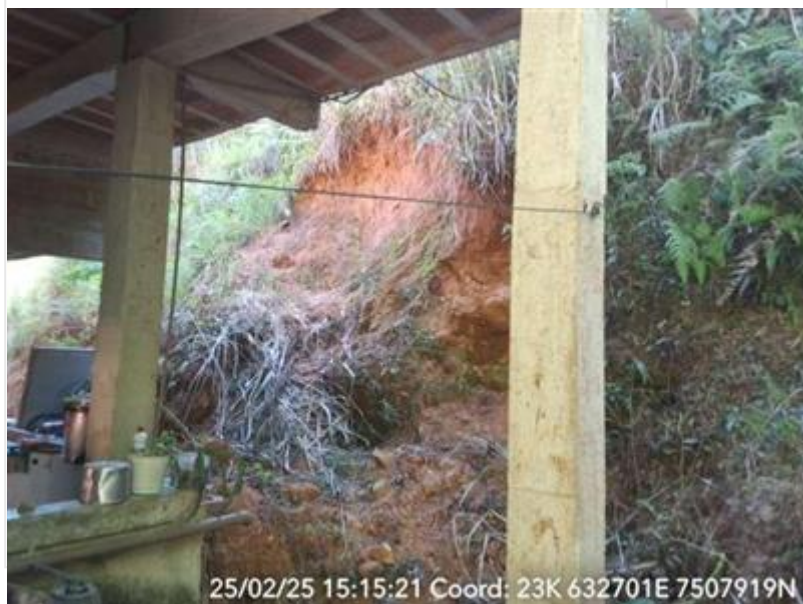
Foto4

**Deslizamento planar com atingimento da área de serviço (sem danos estruturais) em 2025. Execução de muro de concreto armado. Foi observada a presença de rocha fraturada.**
