## FICHA DE CAMPO

**MD\_HumbertoAntunes\_203\_DS\_IR\_\_29**

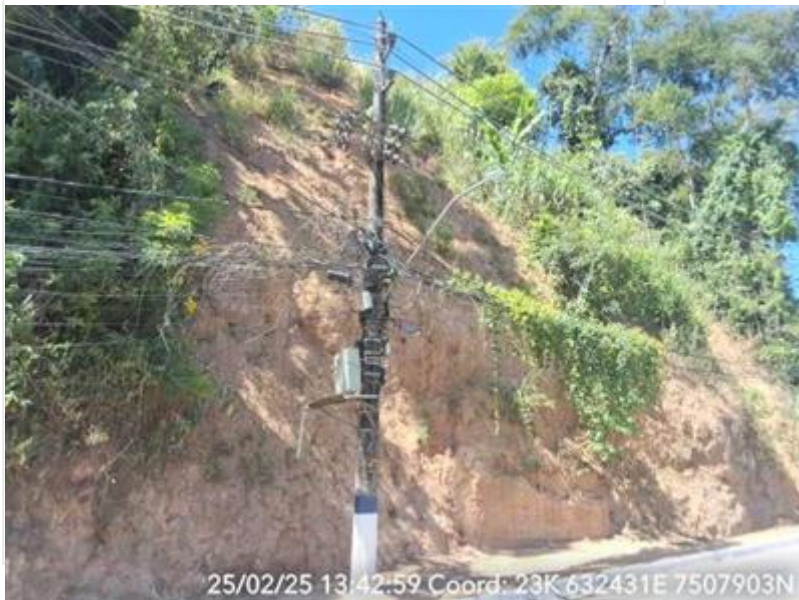
## Foto1

**Cicatriz localizada na base do polígono: execução de solo grampeado. O solo grampeado deve contemplar toda a encosta a jusante das moradias.**

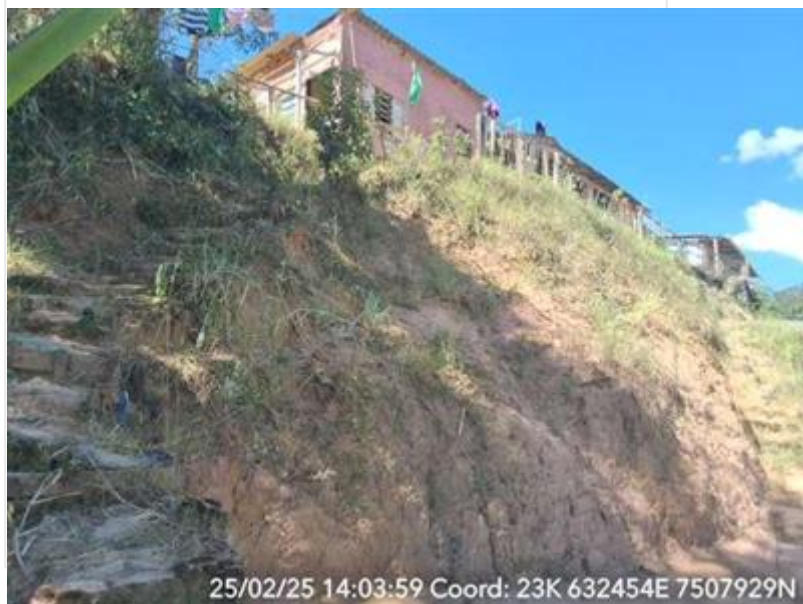
Foto2

**Muro em dois patamares. Sugere-se muro em "L" invertido na base e muro de concreto armado a montante, no 2º patamar. Destaca-se o acesso precário para a moradia a jusante, o que dificulta a rota de fuga.**

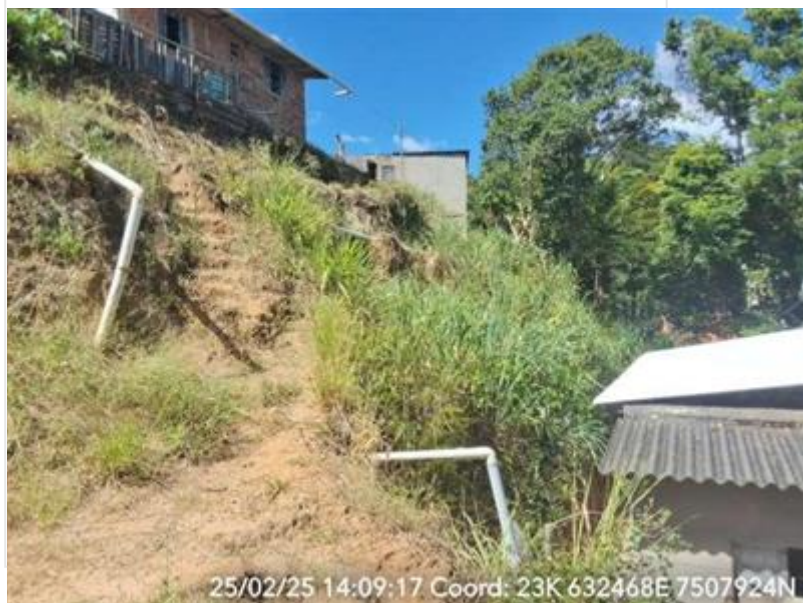
Foto3

**Execução de muro de concreto armado em 3 patamares.**

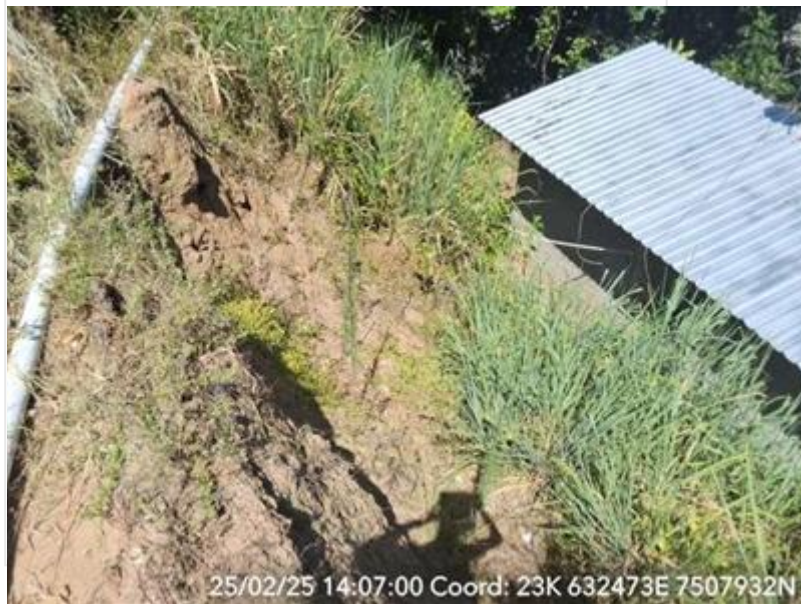
Foto4

**Cicatriz localizada entre duas moradias.**
