## FICHA DE CAMPO

**MD\_HumbertoAntunes\_203\_DS\_IR\_\_3**

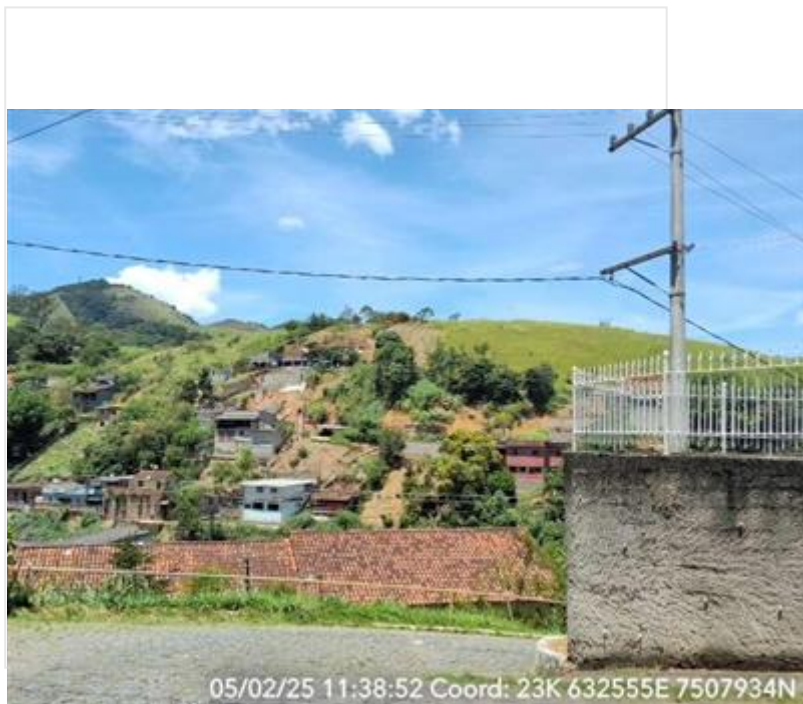
## Foto1

**Solo grampeado em todo o polígono e nas feições de instabilidade a montante.**

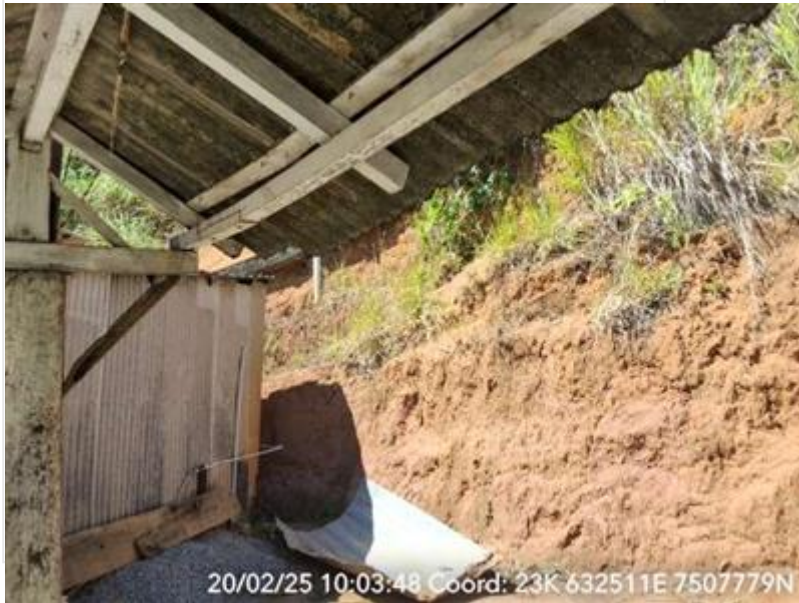
Foto2

**Muro em moradias encaixadas em talude de corte.**
