## FICHA DE CAMPO

**Feb 27, 2025, 11:05:15 AM**

**MD\_HumbertoAntunes\_203\_DS\_IR\_\_31**

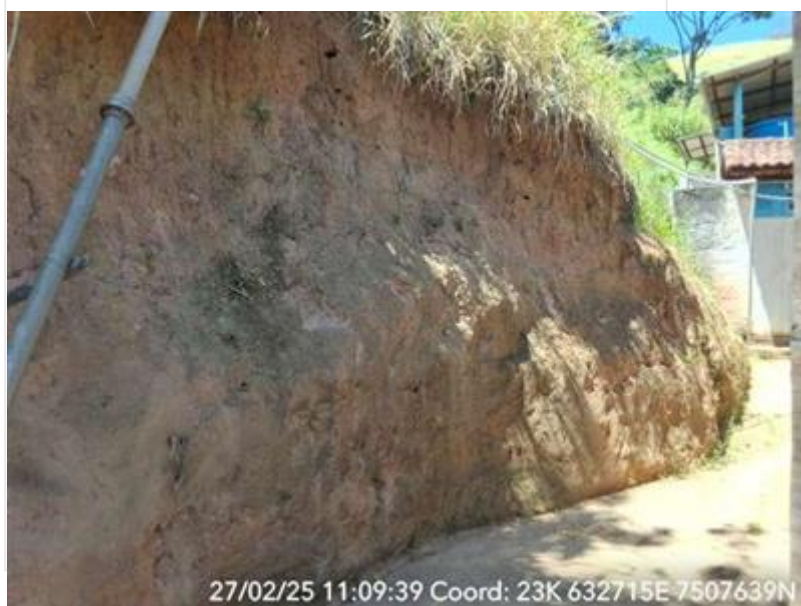
Foto1

**Muro de concreto armado nas moradias encaixadas em talude de corte.**

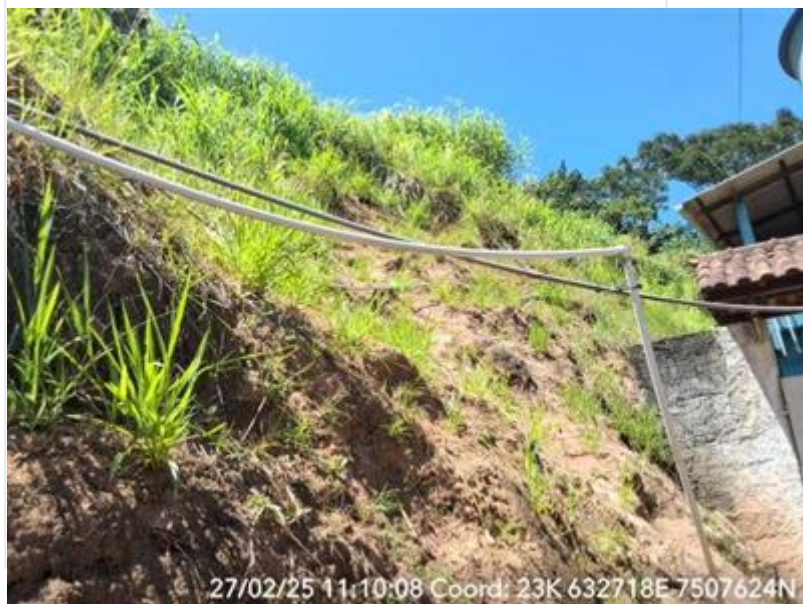
Foto2

**Solo grampeado a montante do muro de concreto armado, contemplando toda a encosta.**

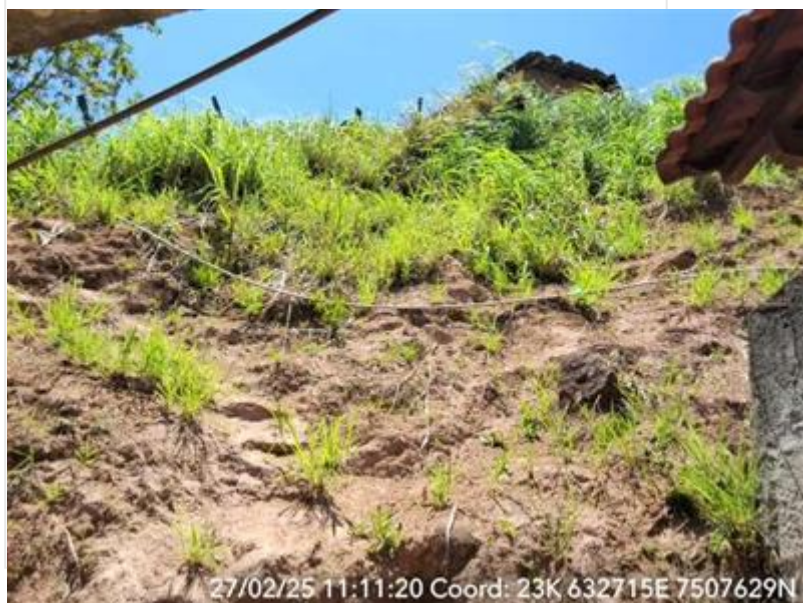
Foto3

**Destaque para zona saprolítica (rocha alterada) na encosta com uma edificação na crista.**

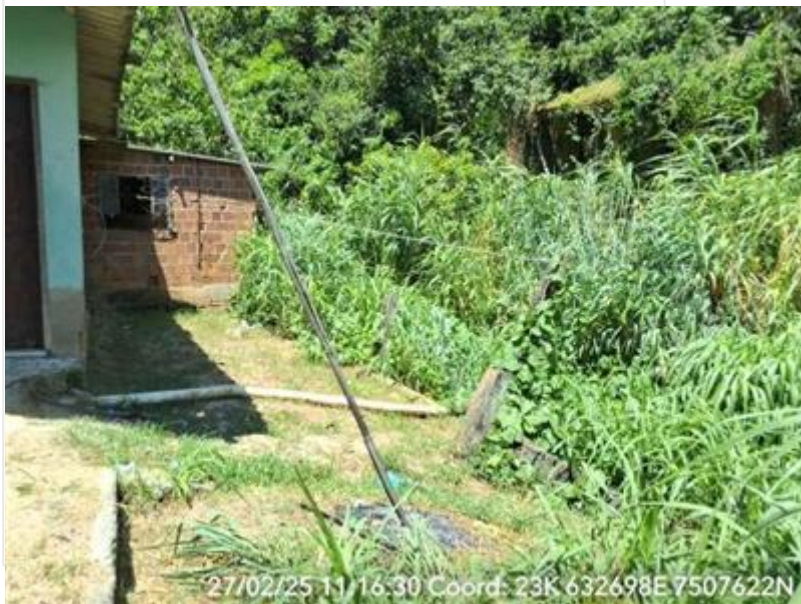
Foto4

**Muro de gabião a jusante da moradia, nas margens do córrego. Recomenda-se a limpeza da vegetação.**
