## FICHA DE CAMPO

**MD\_HumbertoAntunes\_203\_DS\_IR\_\_33**

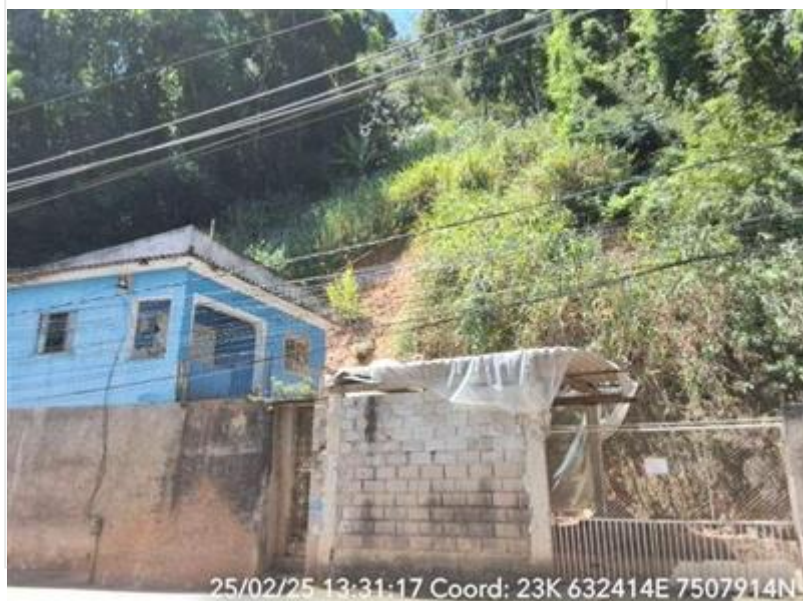
Foto1

**Muro em moradia encaixada em talude de corte.**

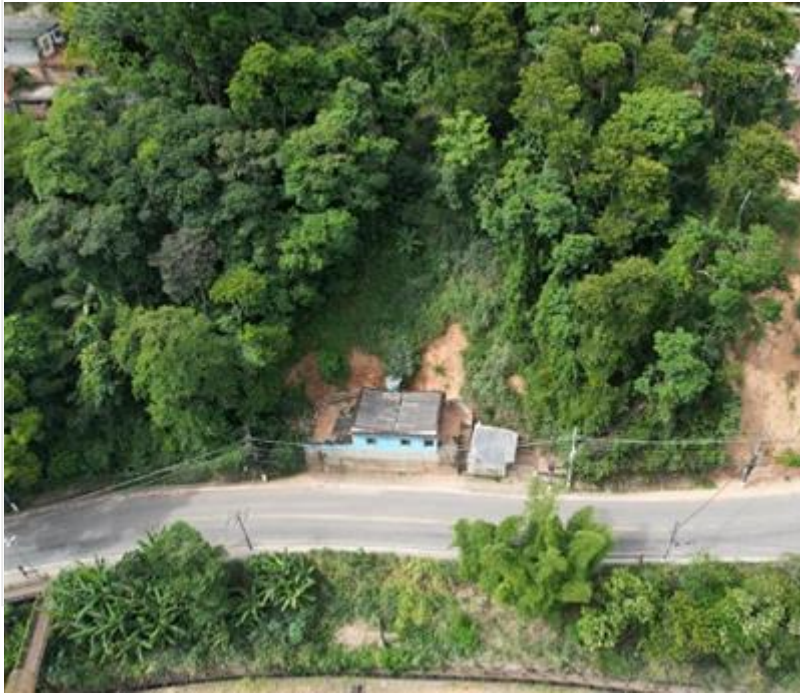
## Foto2

**Solo grampeado a montante do muro, contemplando a encosta com vegetação rasteira. Vigota estaqueada a montante do solo grampeado.**
