## FICHA DE CAMPO

**MD\_HumbertoAntunes\_203\_DS\_IR\_\_7**

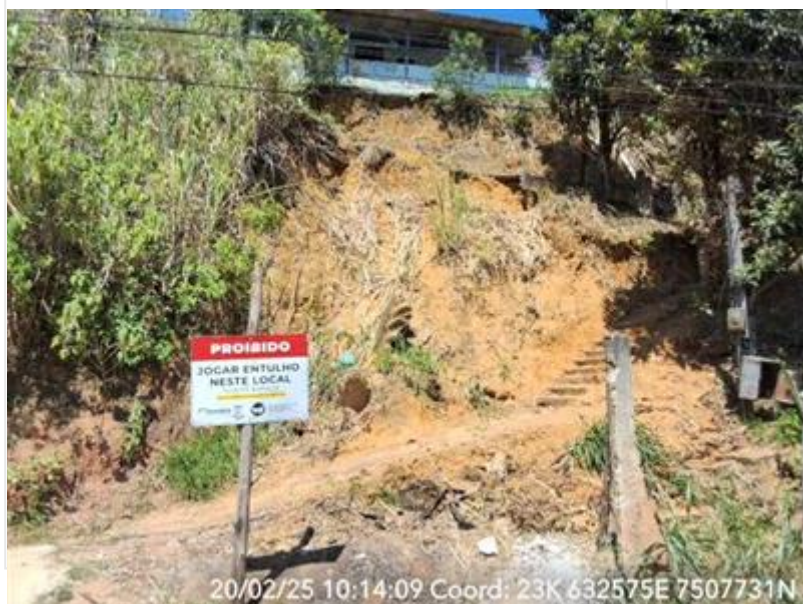
Foto1

**Drenagem em todo o polígono. A via de acesso necessita de drenagem. Foi observado colapso da estrutura de acesso à moradia.**

**Cortina atirantada para suporte da moradia a montante. A jusante da cortina: solo grampeado com vigotas a montante.**
