## FICHA DE CAMPO

**Feb 20, 2025, 11:00:03 AM**

**MD\_HumbertoAntunes\_203\_DS\_IR\_\_9**

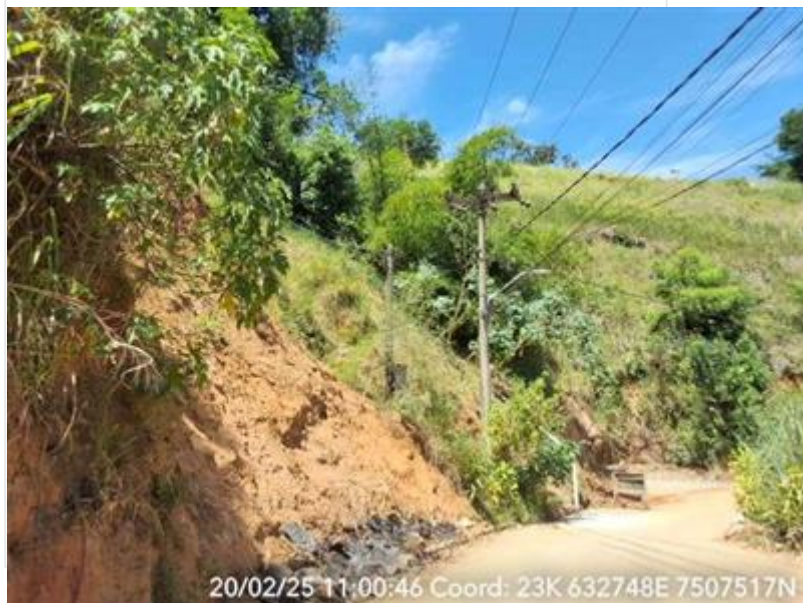
## Foto1

**Solo grampeado na encosta a montante da via, pois tem potencial de reativação do processo e alcance de material para as casas a jusante do anfiteatro.**

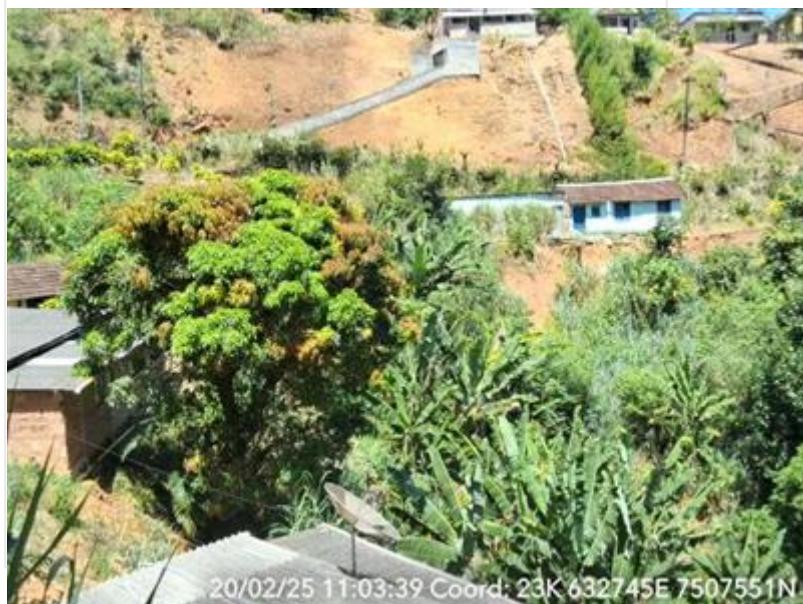
Foto2

**Cortina atirantada para suporte das casas a montante do polígono. Muro em moradias encaixadas em talude de corte. Execução de biomanta em setores menos íngremes da encosta.**

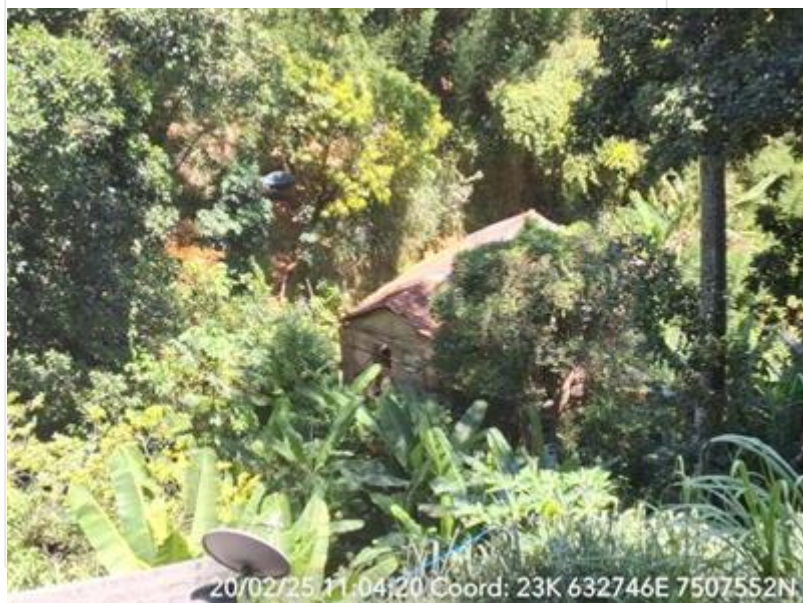
Foto3

**Moradia a jusante do polígono: área não edificável, devido a drenagem natural do anfiteatro (casa em ruínas).**

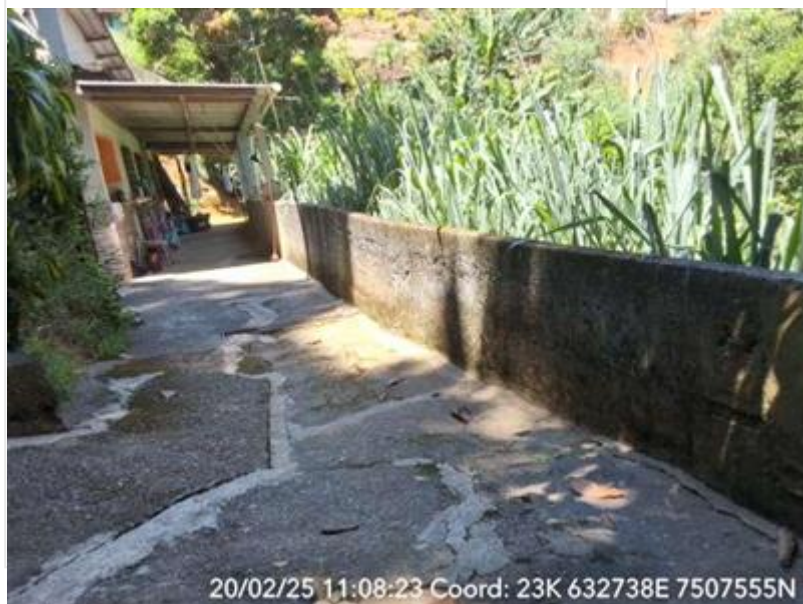
Foto4

**Destaque para acesso precário de uma das moradias do anfiteatro, com presença de feições de instabilidade como trincas no terreno e afundamento.**
