## FICHA DE CAMPO

**MD\_HumbertoAntunes\_203\_ME\_SC\_\_1**

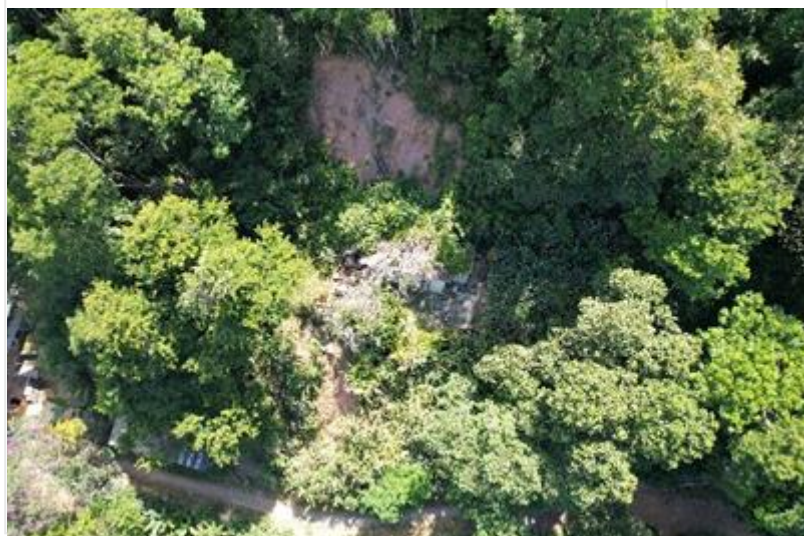
## Foto2

**Visão geral do polígono obtida a partir da imagem de drone. Destaca-se a destruição do imóvel devido ao movimento de massa e a obstrução total do acesso à moradia.**
