FICHA DE CAMPO

**MD\_HumbertoAntunes\_203**

**MD\_HumbertoAntunes\_203\_ME\_SC\_\_1**

**Pinto da Fonseca, próximo ao número 316.**

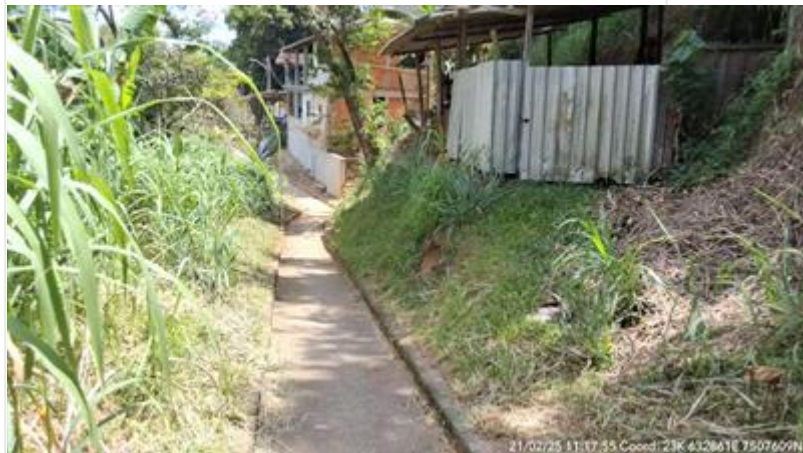
Foto do acesso:

**Travessa**

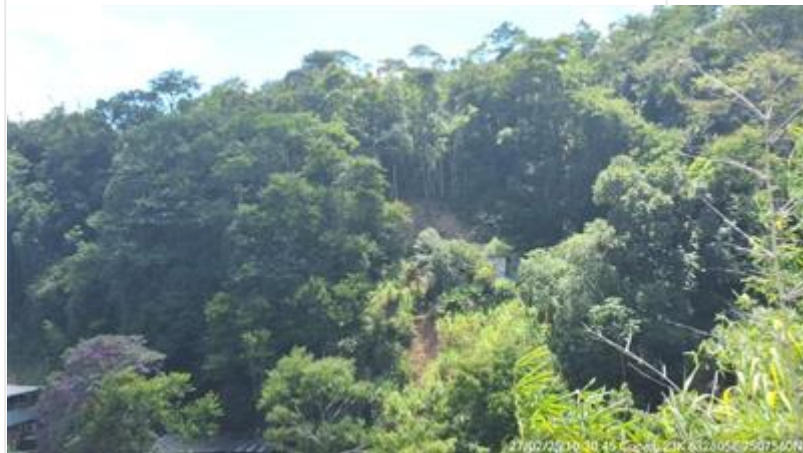
Foto da encosta natural:

**50 – 100m**

**60**

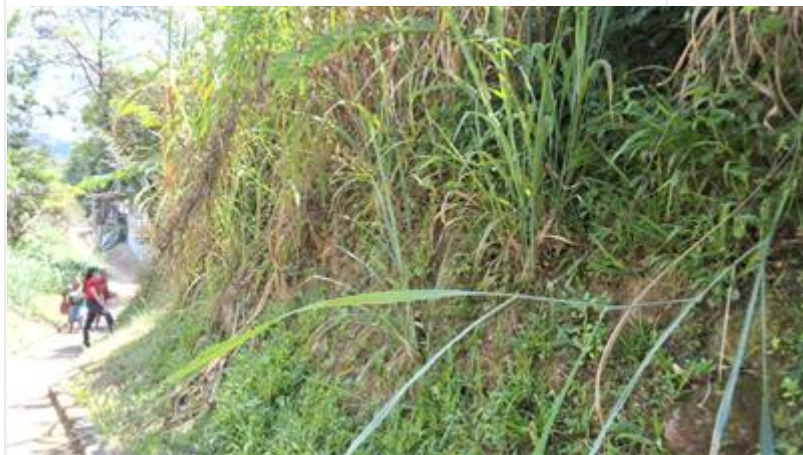
Foto do talude de cortes múltiplos:

**5 - 20m**

**80**

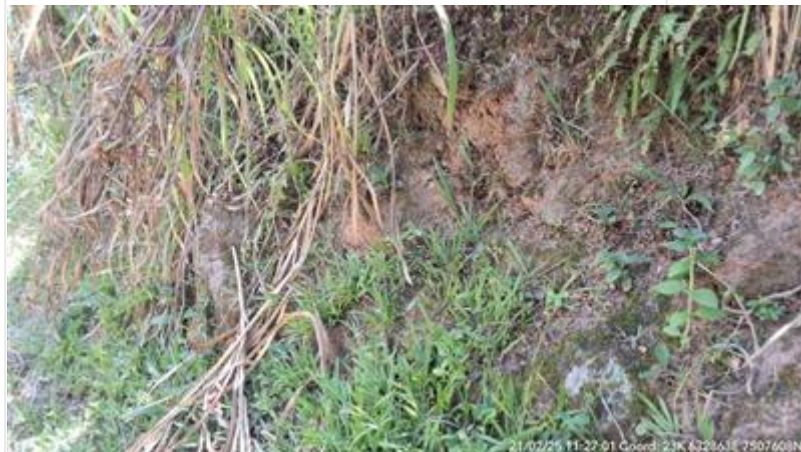
Foto do material predominante:

**Perfil composto por solo residual com transição para rocha alterada (saprólito).**

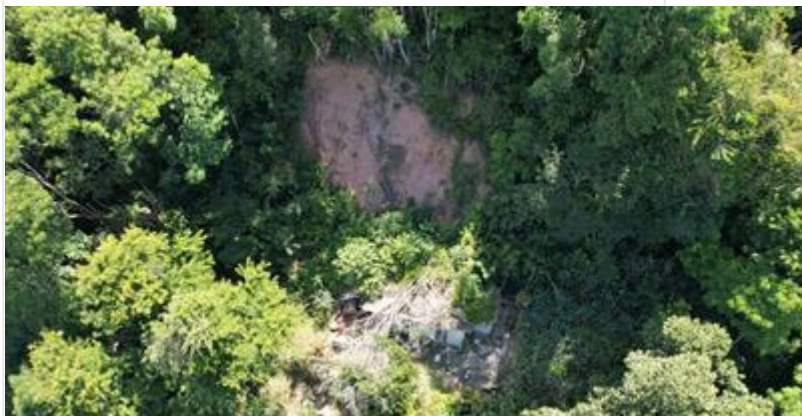
Foto Distância talude – casa

**Nulo**

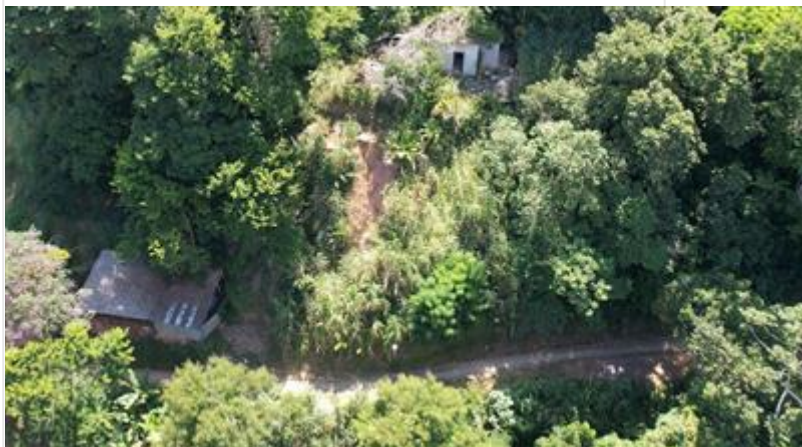
Foto Distância topo do talude - base da casa

**1 - 2m**

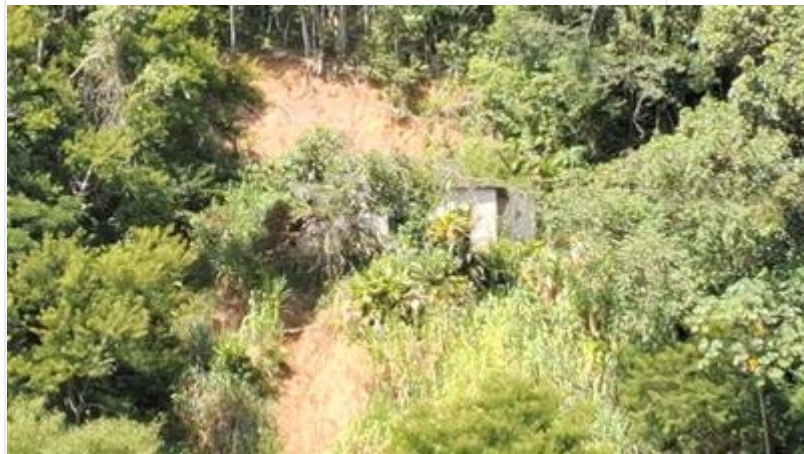
Foto do Vulnerabilidade:

**Muito Alta: Danos estruturais esperados com comprometimento integral estrutural e possibilidade de colapso total dos domicílios**

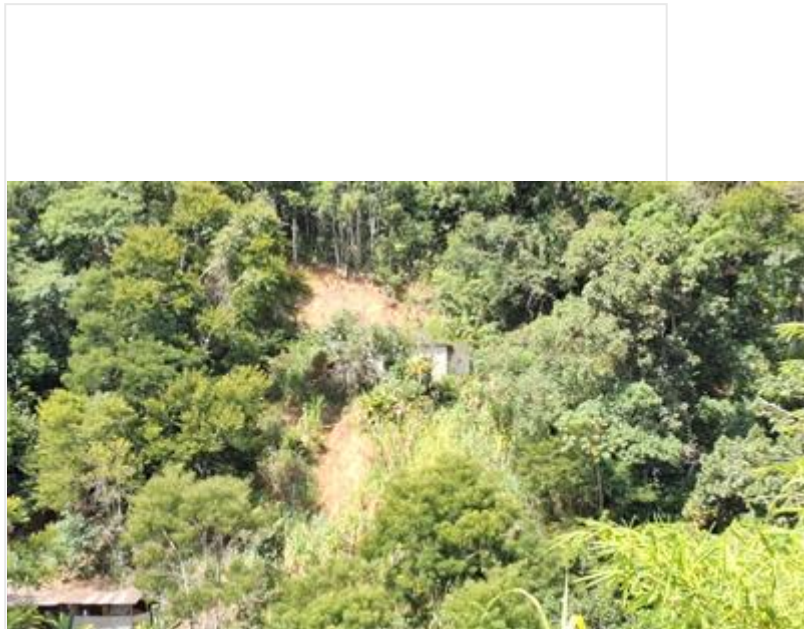
Foto do deslizamentos:

**Planar**

**Ocorrência de deslizamento planar (a jusante e a montante da edificação) em fevereiro de 2024 com atingimento da moradia. Uma mulher e seus dois filhos foram resgatados pelo vizinho da casa de número 316.**

**Setor de risco muito alto caracterizado por deslizamento planar em fevereiro de 2024, tanto a jusante quanto a montante da edificação, com atingimento total da moradia pelo material mobilizado. O movimento de massa a jusante do imóvel de muito alta vulnerabilidade, destruiu totalmente a escadaria de acesso. Foram observadas feições de instabilidade marcantes, tais como: trinca no terreno, erosão, descalçamento, vegetação inclinada e tombada, estrutura colapsada, cicatriz e ângulo negativo. Destaca-se que no setor não há histórico de deslizamento, o processo pretérito encontra-se ativo, e que a edificação sofreu danos estruturais. Logo, ressalta-se o comprometimento da rota de fuga, assim como a alta possibilidade de reativação do processo em períodos de chuva intensas ou prolongadas.**

- **Educação e Conscientização da população**
- **Sinalização e Orientação de Alerta**
- **Nudec**
- **Sirenes**

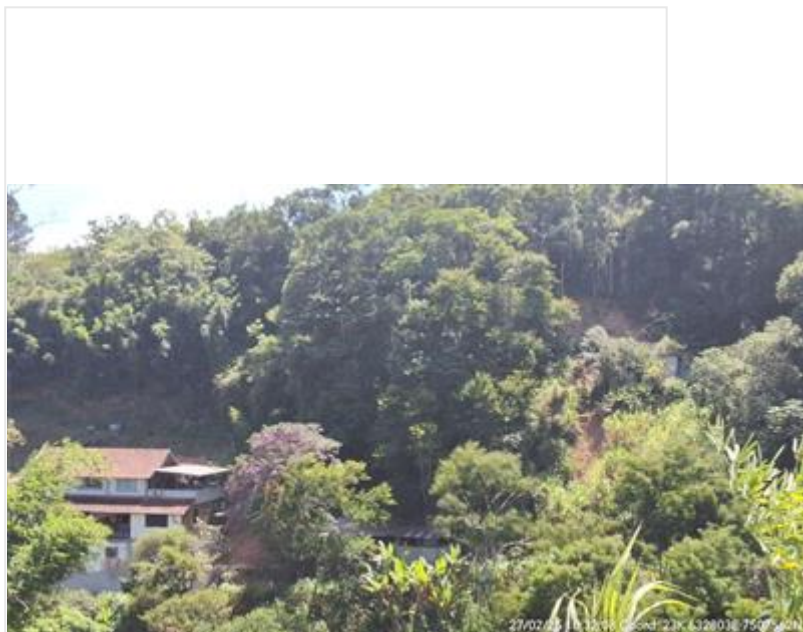
Foto da presença de água:

**Lançamento de água servida em superfície**

- **Inexistente**

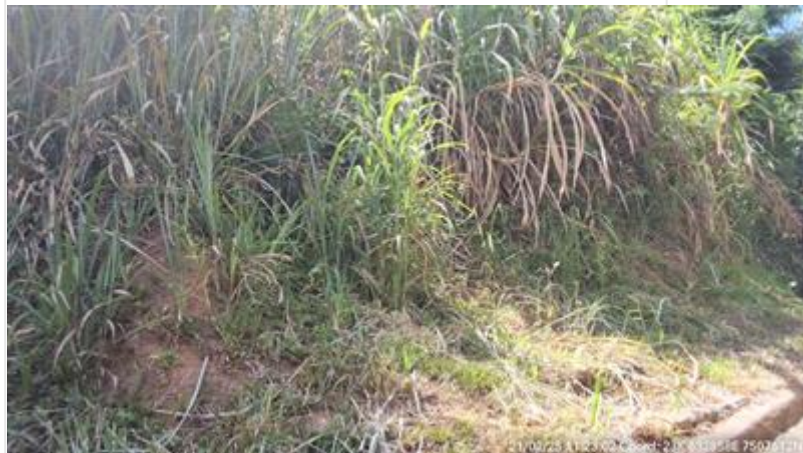
Foto1

**Escada de acesso à moradia foi totalmente obstruída com material mobilizado. Local totalmente ocupado por vegetação.**

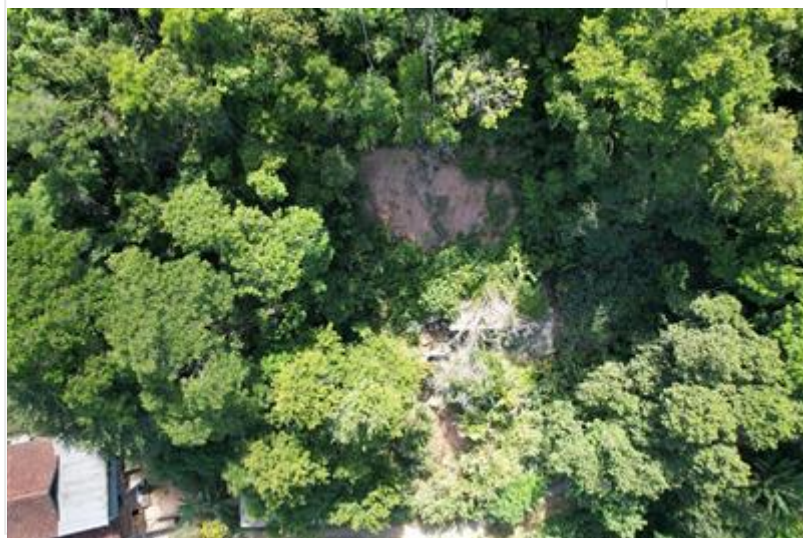
Foto2

**Visão geral do movimento de massa obtida por drone.**
