## FICHA DE CAMPO

**12068017784**

**MD\_HumbertoAntunes\_208\_DS\_IR\_\_1**

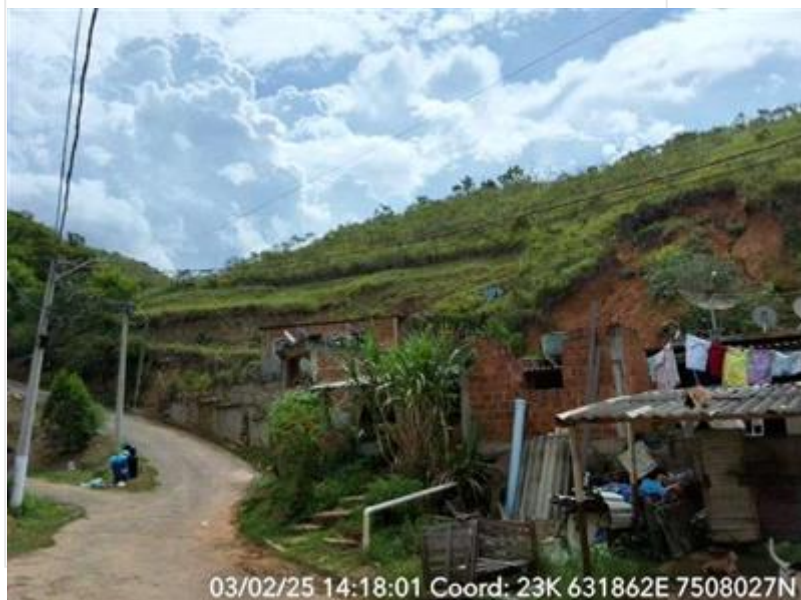
## Foto1

**Construção de muro de concreto no sopé da encosta, atrás das moradias.**

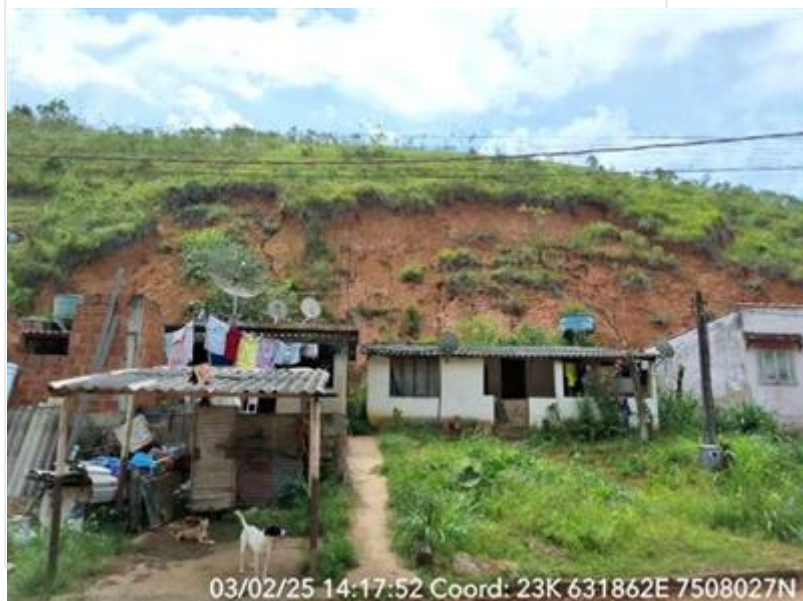
Foto2

**Execução de solo grampeado a montante do muro, ao longo de todo o polígono, com vigotas estaqueadas.**

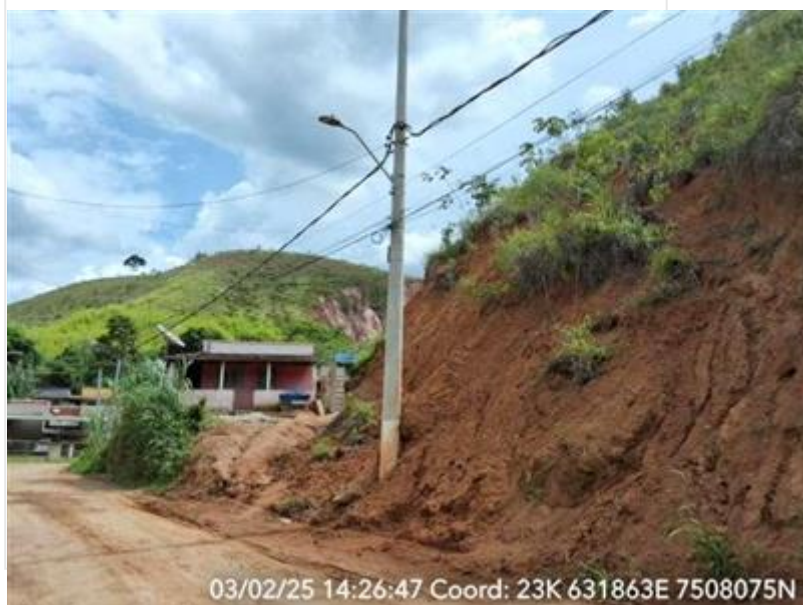
Foto3

**Construção de muro de concreto armado a jusante das moradias. Escada hidráulica e canaletas no entorno.**
