## FICHA DE CAMPO

**MD\_HumbertoAntunes\_208\_DS\_IR\_\_3**

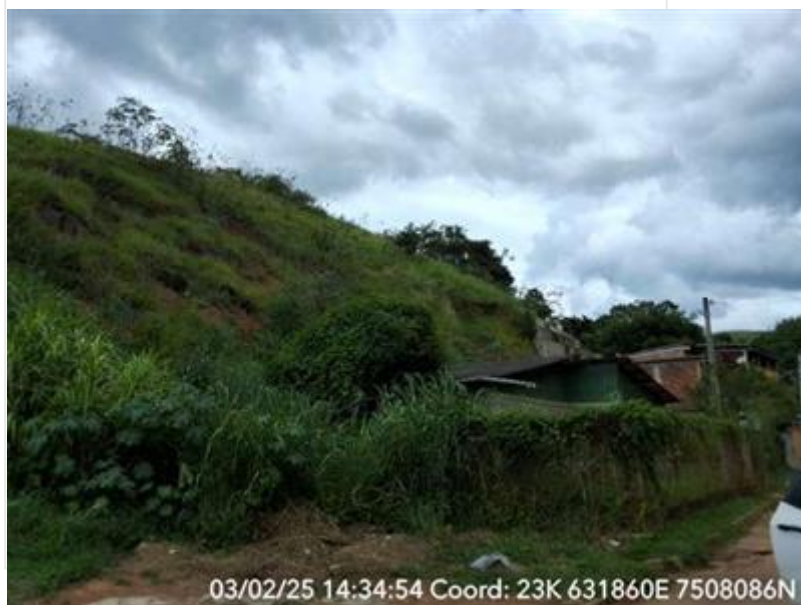
Foto1

**Muro de concreto armado no sopé da encosta, com execução de solo grampeado a montante do muro em toda a encosta.**
