## FICHA DE CAMPO

**MD\_HumbertoAntunes\_208\_DS\_IR\_\_5**

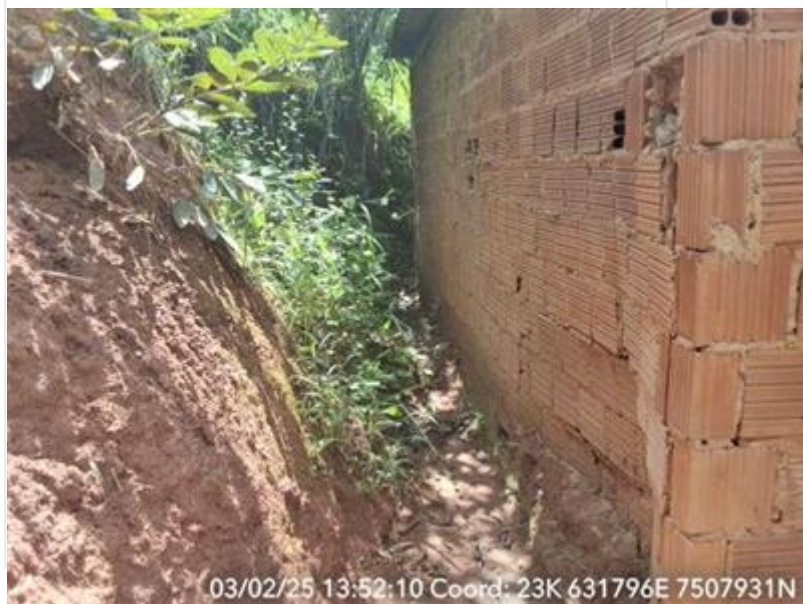
Foto1

**Observa-se o atingimento da moradia. Foi relatado na ficha de geologia histórico recente de atingimento.**

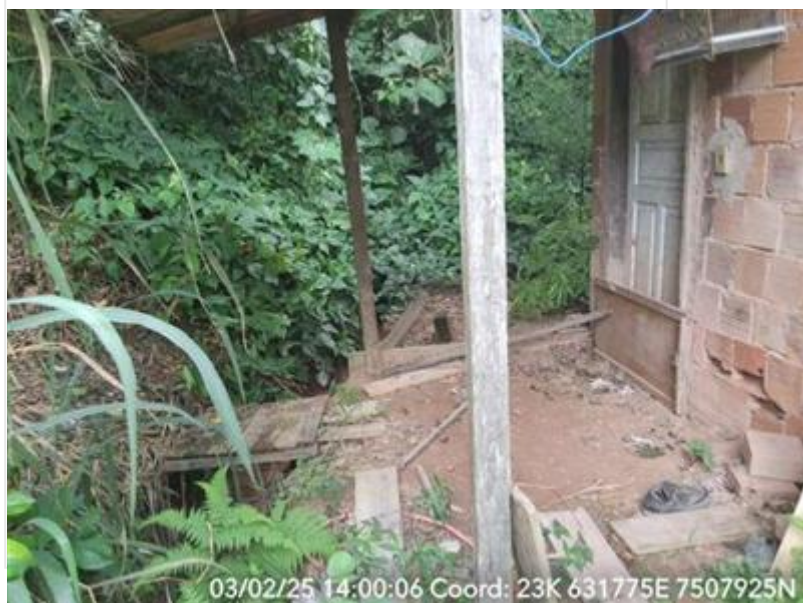
Foto2

**Valeta de dimensões razoáveis é insuficiente para absorver a vazão do fluxo de água pluvial.**

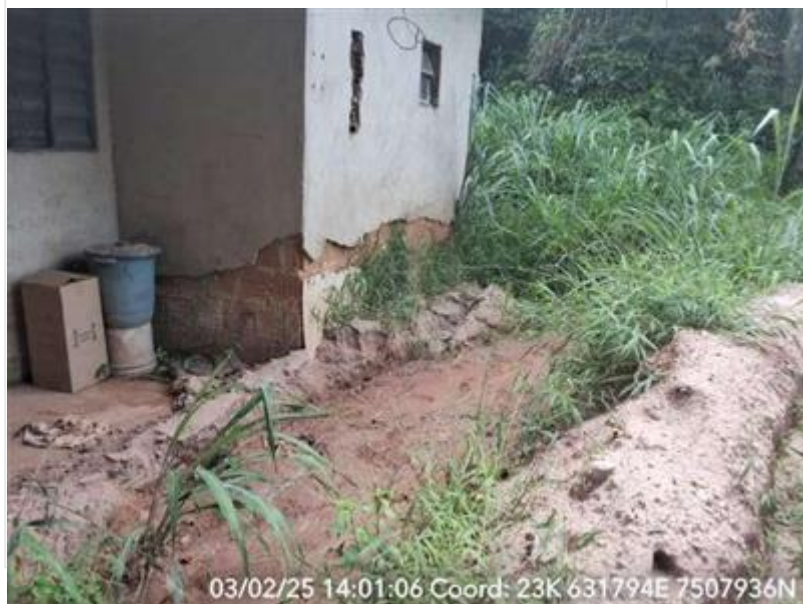
Foto3

**Nota-se a presença de grande volume de material carreado ao longo da drenagem natural.**

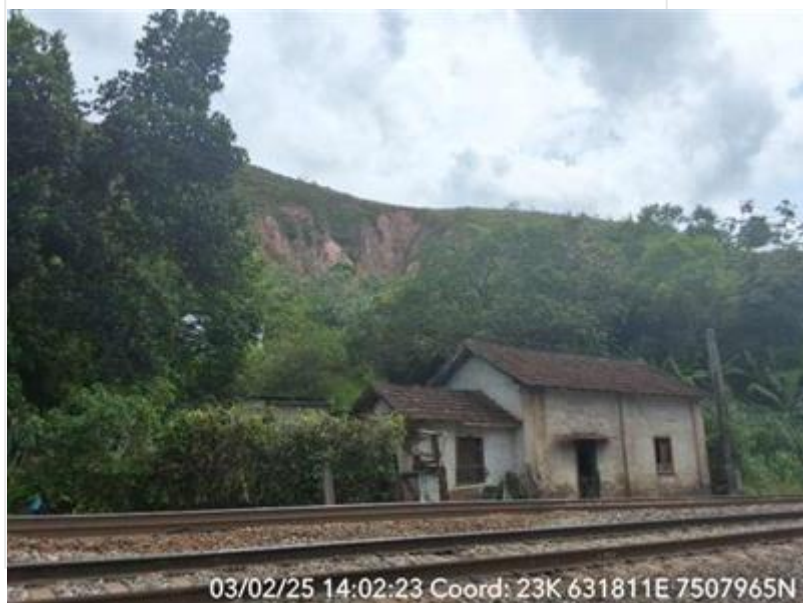
Foto4

**Voçoroca de grandes dimensões a montante das moradias do polígono.**

**Área não edificável, devido a presença de voçoroca a montante das moradias do polígono. Focar em obras de drenagem.**
