## FICHA DE CAMPO

**MD\_HumbertoAntunes\_209\_DS\_IR\_\_2**

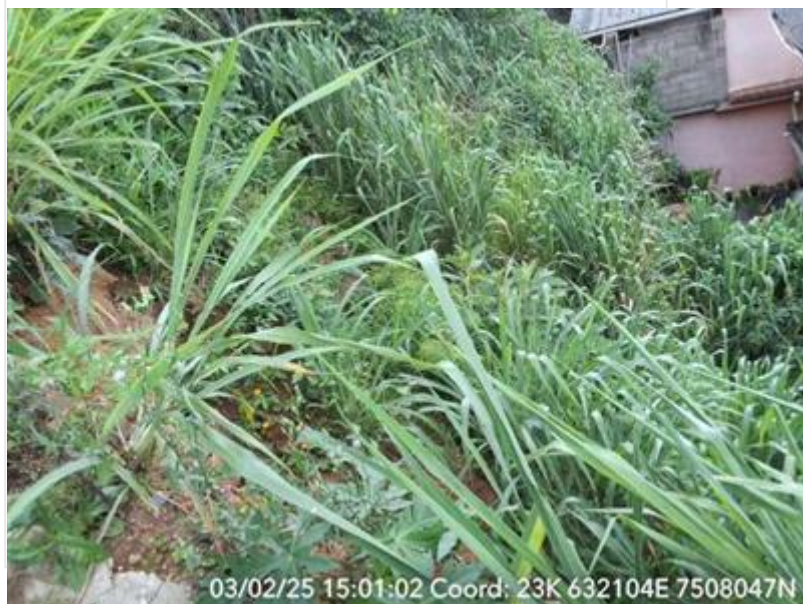
Foto2

**Cicatriz de deslizamento.**

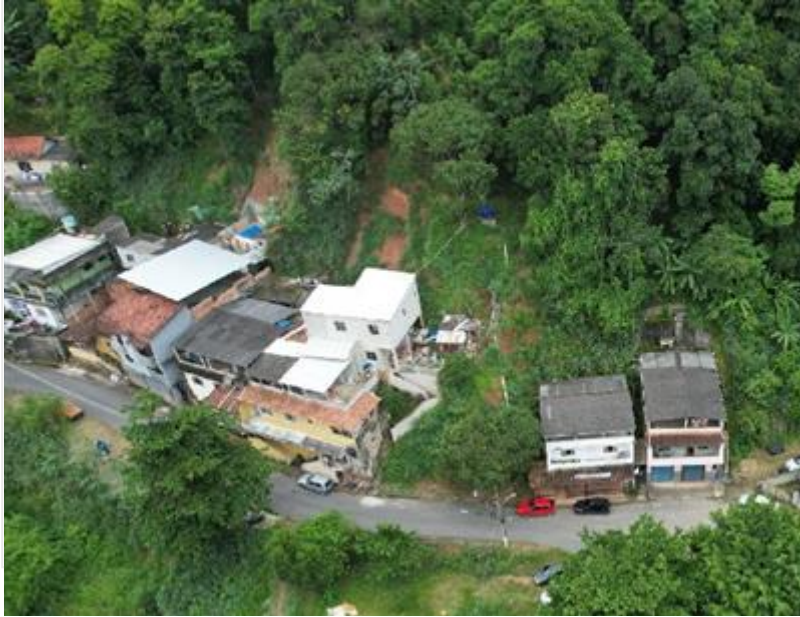
Foto4

**Imagem do drone (oblíqua) das cicatrizes de deslizamento.**
