## FICHA DE CAMPO

**MD\_HumbertoAntunes\_209\_DS\_IR\_\_3**

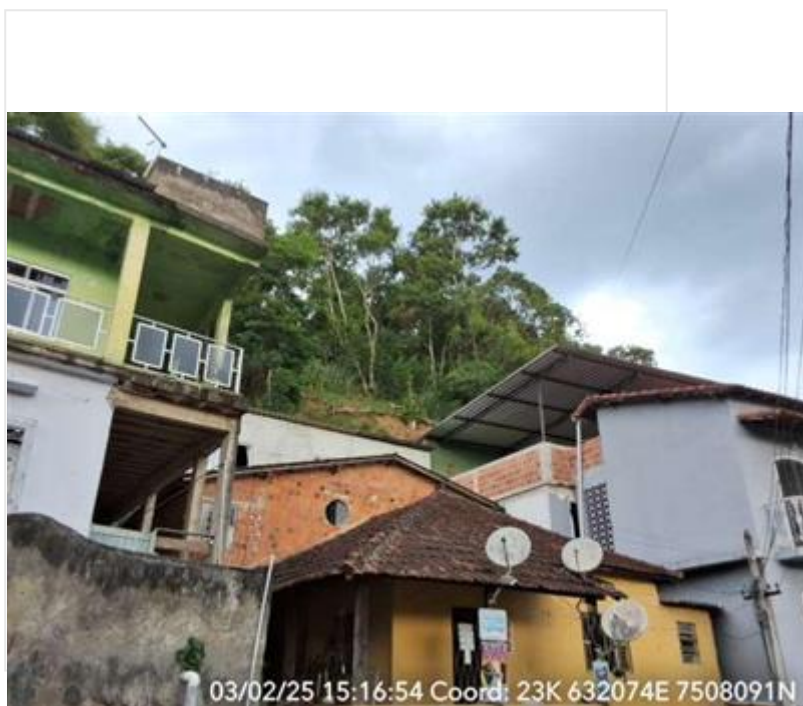
Foto1

**Cicatriz observada da via principal.**
