## FICHA DE CAMPO

**Jan 31, 2025, 10:34:25 AM**

**MD\_HumbertoAntunes\_210\_DS\_IR\_\_5**

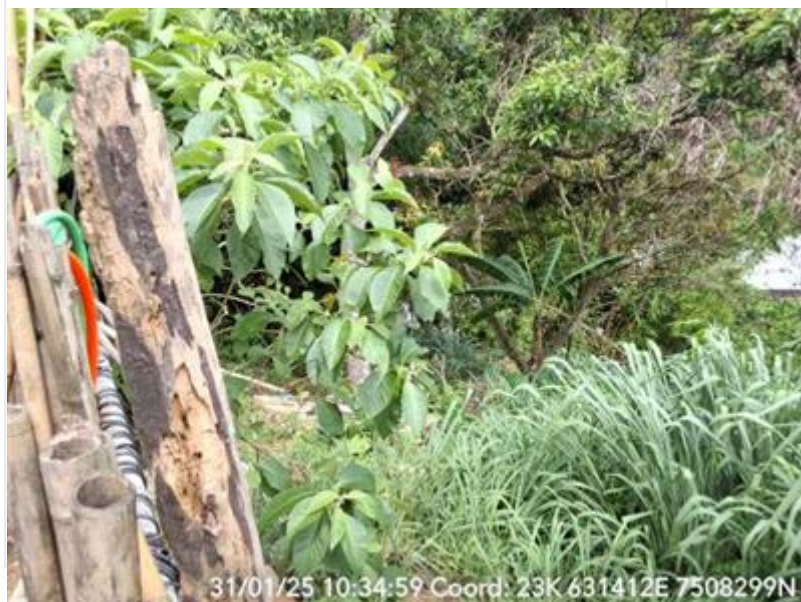
## Foto1

**Solo grampeado a jusante das moradias ao longo de todo o polígono.**

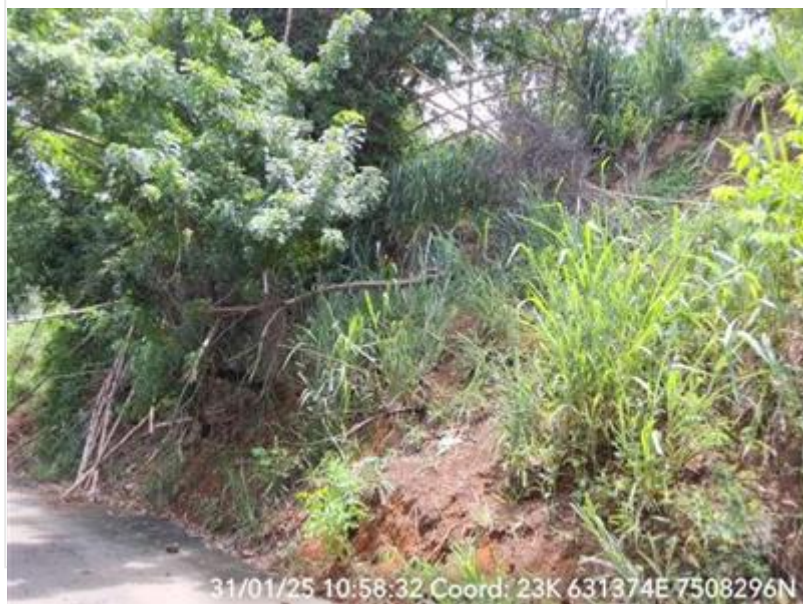
Foto2

**Cortina atirantada para suporte da via a montante.**

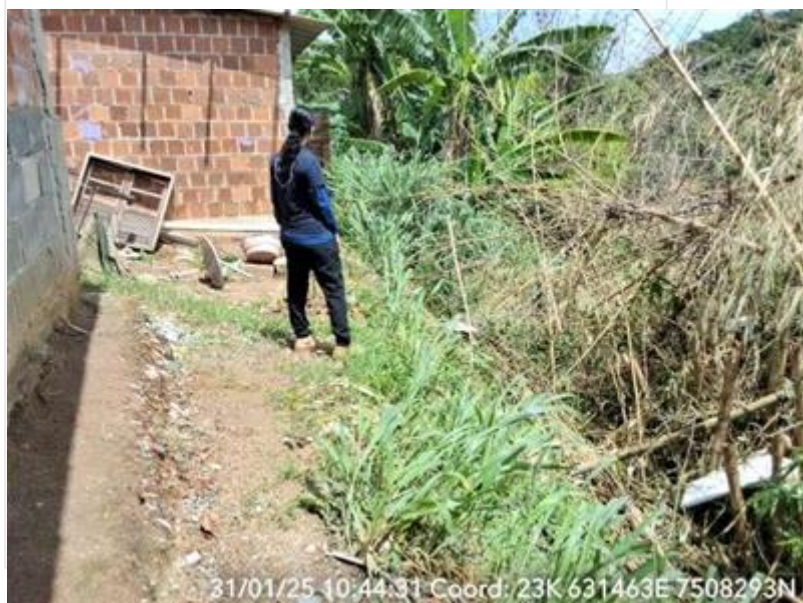
Foto3

**Cortina atirantada a montante do solo grampeado para suporte das moradias do polígono.**

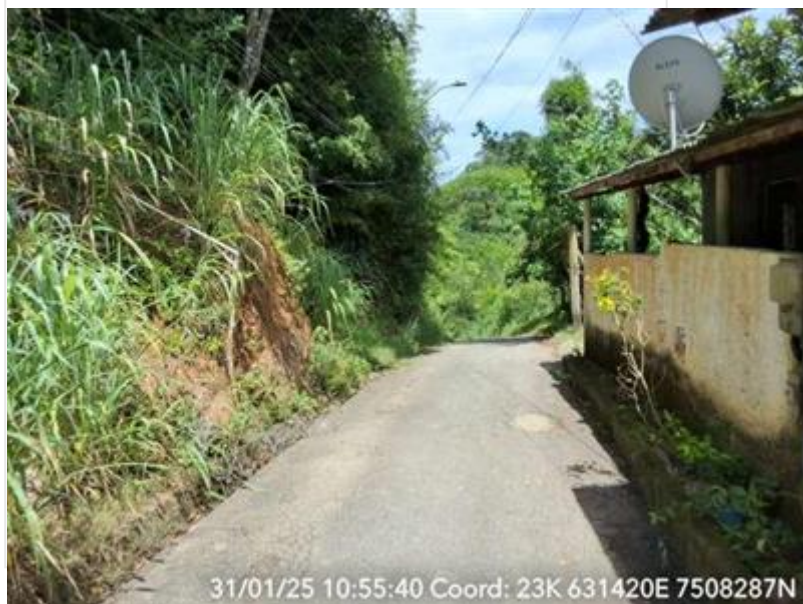
Foto4

**A única rota de fuga das moradias apresenta sinais de movimentação e necessita de um muro para estabilização.**
