## FICHA DE CAMPO

**MD\_HumbertoAntunes\_211\_DS\_IR\_\_1**

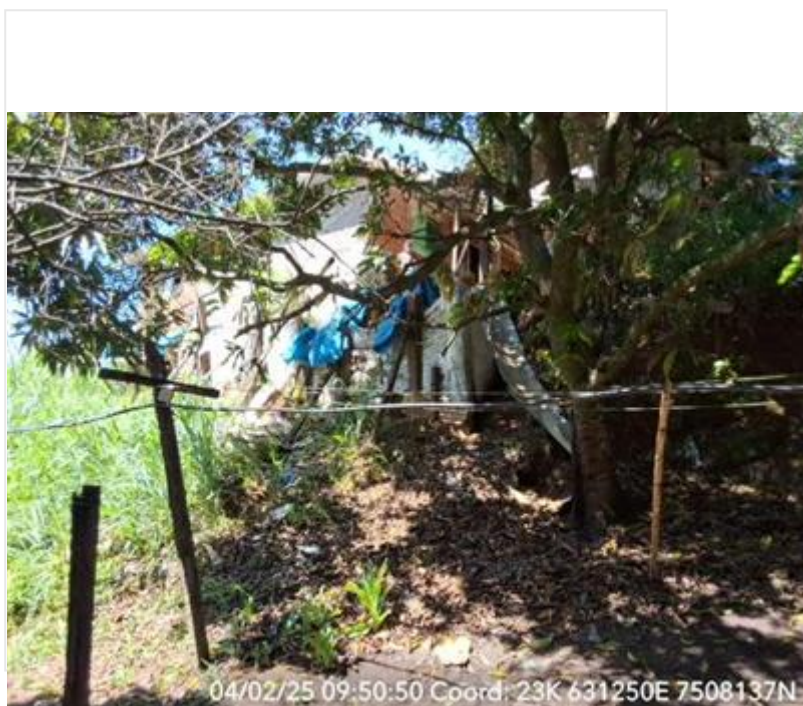
Foto1

**Muro para suporte da moradia à montante.**

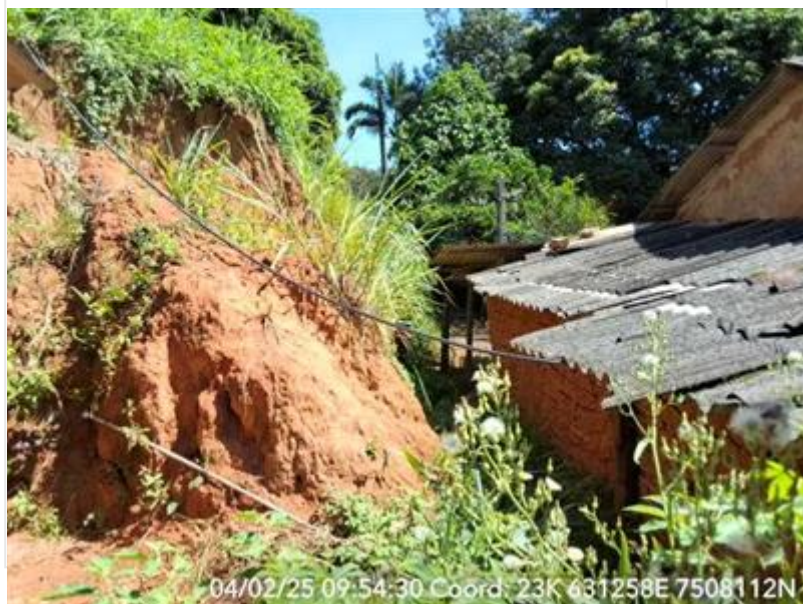
Foto2

**Muro em moradias encaixadas em talude de corte.**

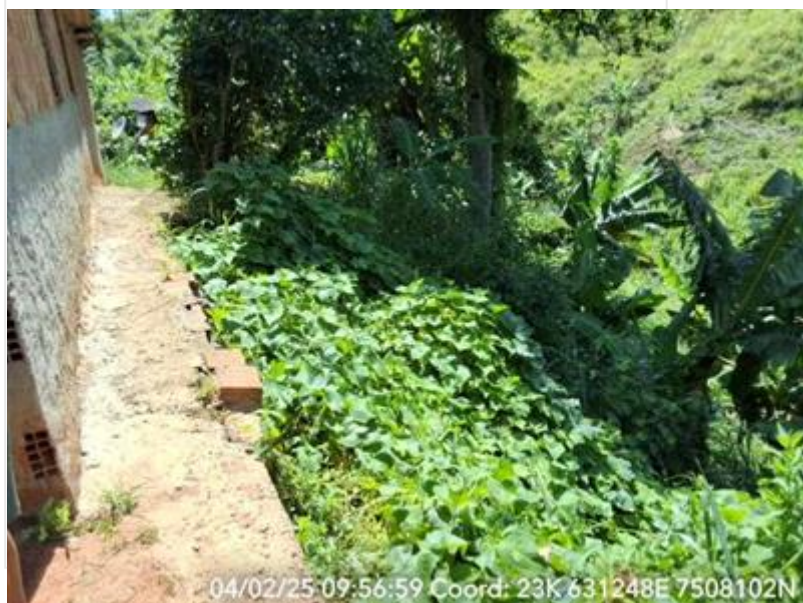
Foto3

**Solo grampeado a jusante das moradias ao longo de todo o polígono.**

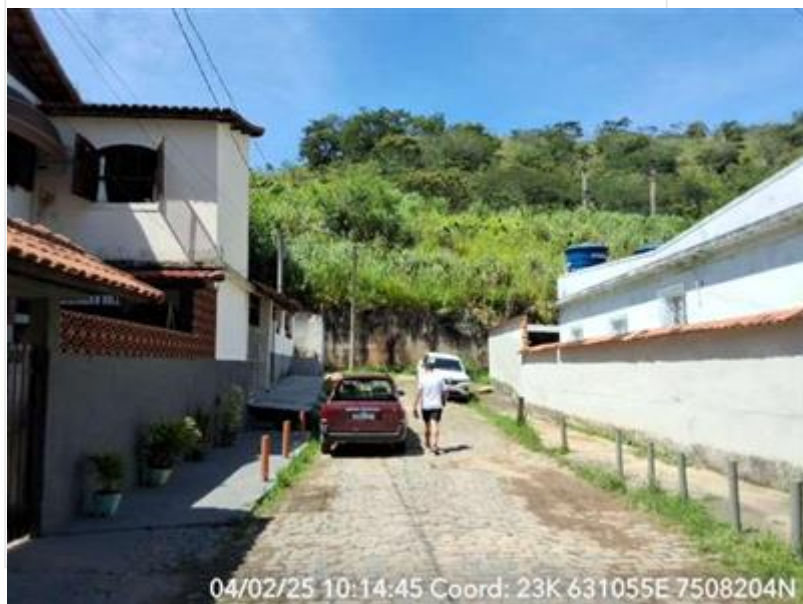
Foto4

**O acesso às moradias do polígono se dá pela vila Cipec, início na altura do nº 75, com escadaria precária até a linha do trem na altura do nº 85.**
