## FICHA DE CAMPO

**MD\_HumbertoAntunes\_211**

**MD\_HumbertoAntunes\_211\_DS\_IR\_\_1**

**Humberto Antunes**

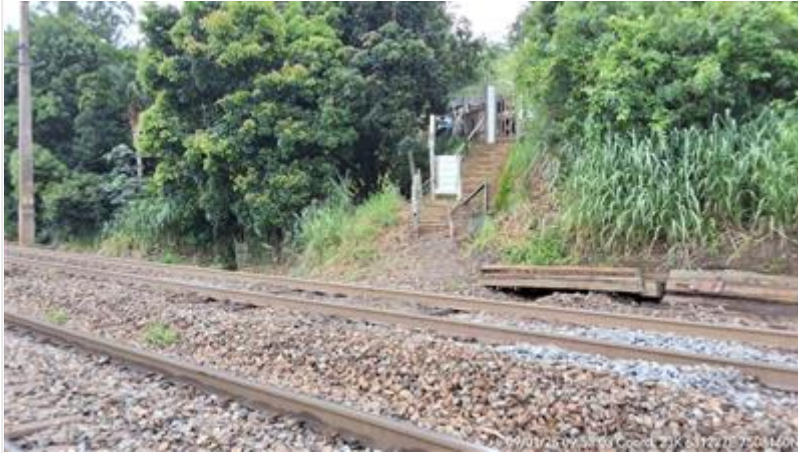
Foto\_acesso-20250109-125302.jpg

**Linha Férrea**

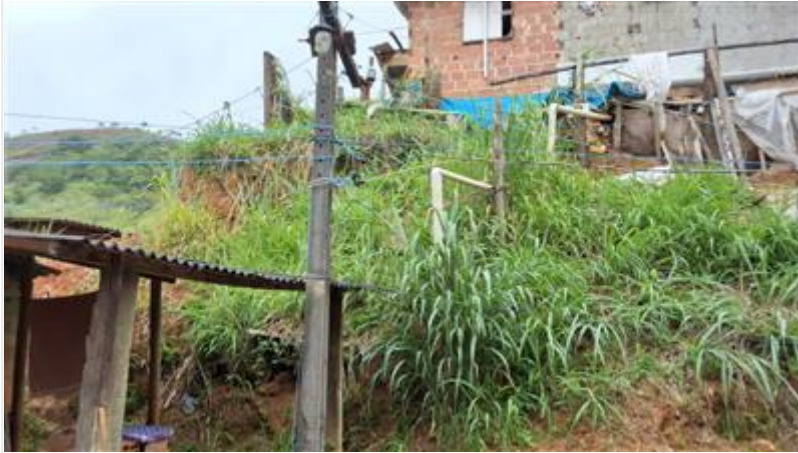
Foto\_cort\_un-20250109-125023.jpg

**1 - 5m**

**80**

**Terreno acidentado, com cortes irregulares e casas de alta vulnerabilidade. Presença de deslizamentos e erosões desenvolvidos.**

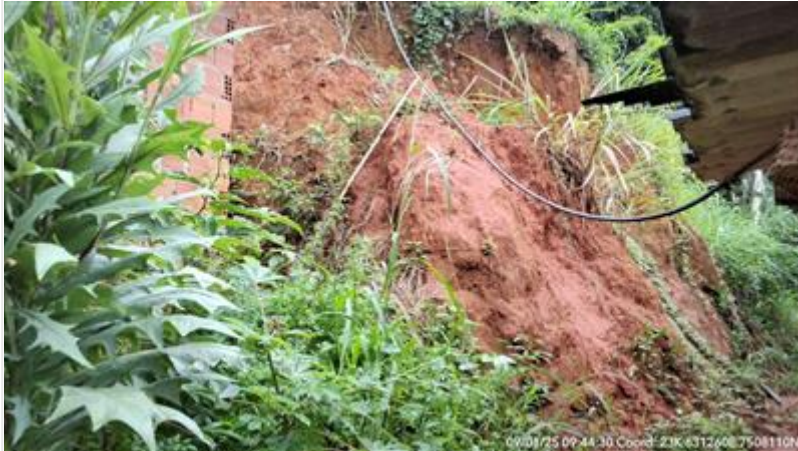
Foto\_material-20250109-124430.jpg

- **Solo residual**

**Material de granulação fina e coloração avermelhada.**

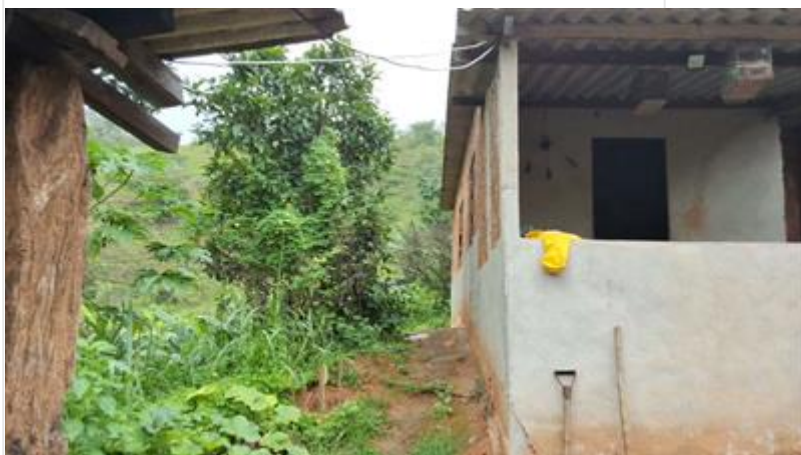
Foto\_topo\_talude\_casa-20250109-124505.jpg

**1 - 2m**

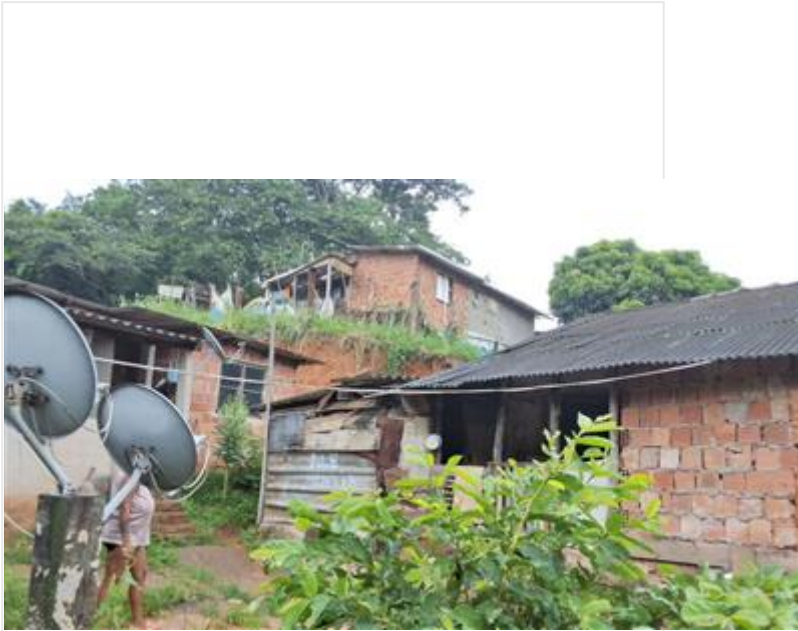
Foto\_vulnerabilidade-20250109-123845.jpg

**Alvenaria**

**Muito Alta: Danos estruturais esperados com comprometimento integral estrutural e possibilidade de colapso total dos domicílios**

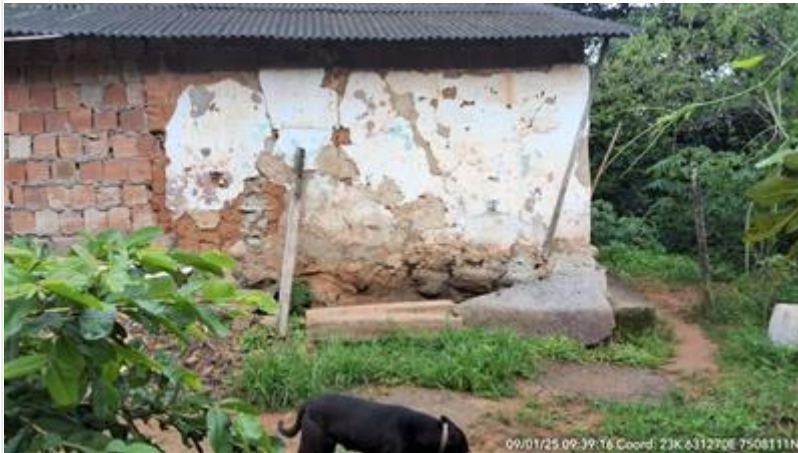
Foto\_Trincas\_em\_moradias-20250109-123915.jpg

**A área abriga casas em situação de muito alta vulnerabilidade, com deslizamentos ocorridos na encosta em 2024 e processos erosivos ainda ativos. Destaca-se que na residência localizada na base do talude foram identificadas trincas, enquanto na residência situada acima, com distância nula em relação ao topo, observa-se um processo erosivo ao longo de toda sua lateral, o que pode comprometer sua estabilidade e representar um risco potencial.**

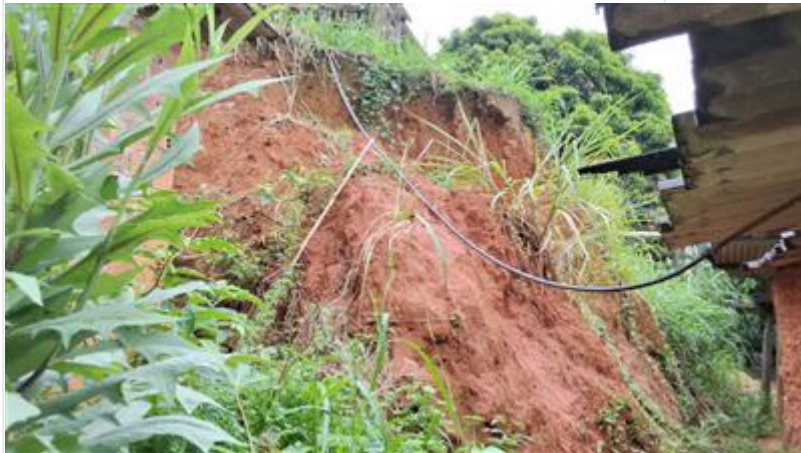
Foto\_deslizamento-20250109-124619.jpg

**Planar**

**Deslizamento planar ocorrido em talude de corte.**

- **Sirenes**
- **Nudec**
- **Sinalização e Orientação de Alerta**
- **Educação e Conscientização da população**

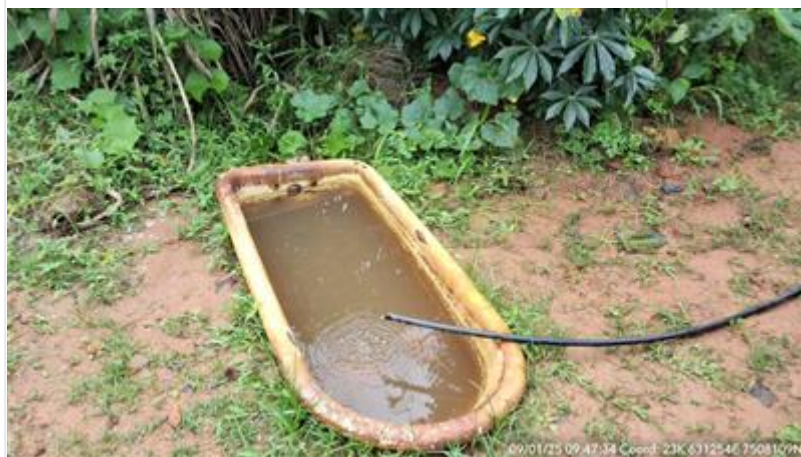
Foto\_agua-20250109-124732.jpg

**Lançamento de água servida em superfície**

- **Inexistente**

**Sem mina aparente**
