## FICHA DE CAMPO

**Feb 4, 2025, 11:20:33 AM**

**MD\_HumbertoAntunes\_216\_DS\_IR\_\_1**

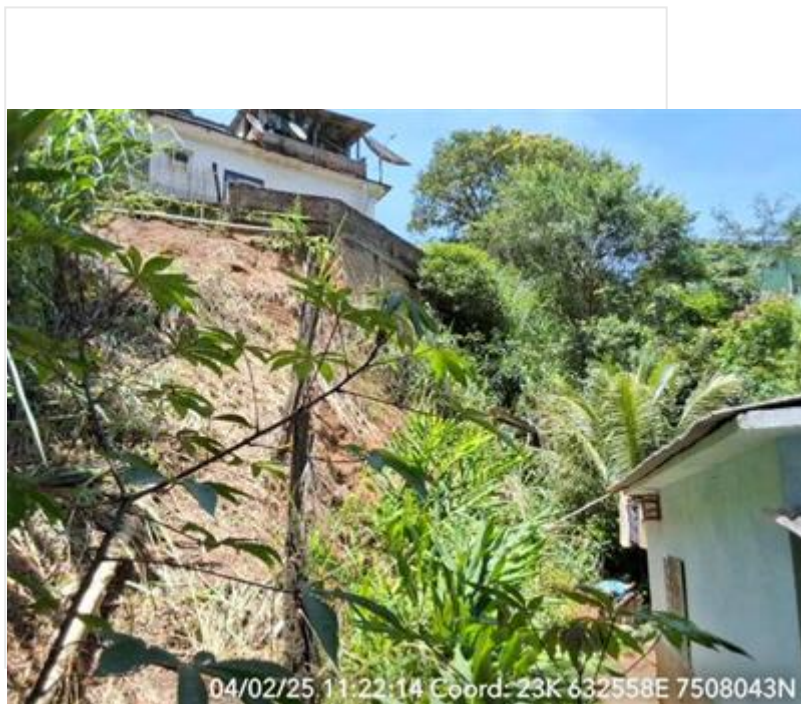
## Foto1

**Cortina atirantada para suporte da moradia a montante e muro no sopé do talude. Biomanta entre a cortina e o muro.**

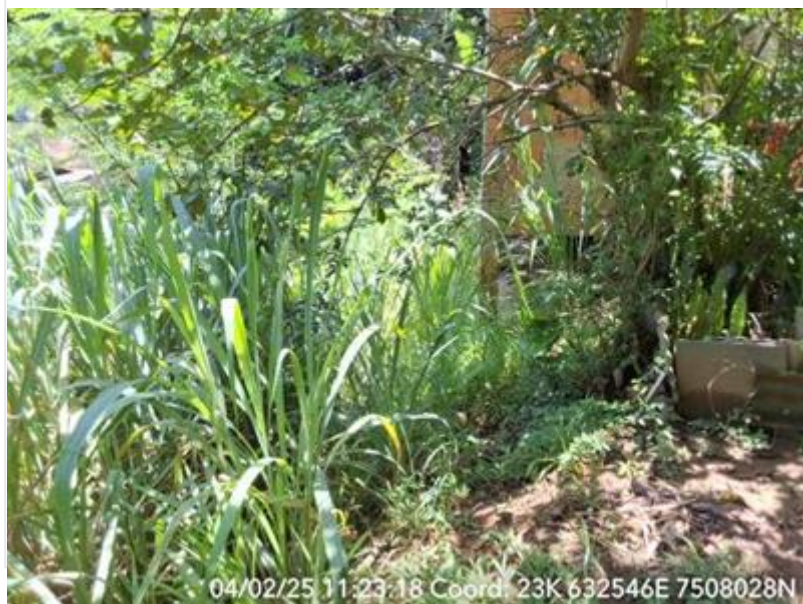
Foto2

**Solo grampeado a jusante da 1ª moradia do polígono.**

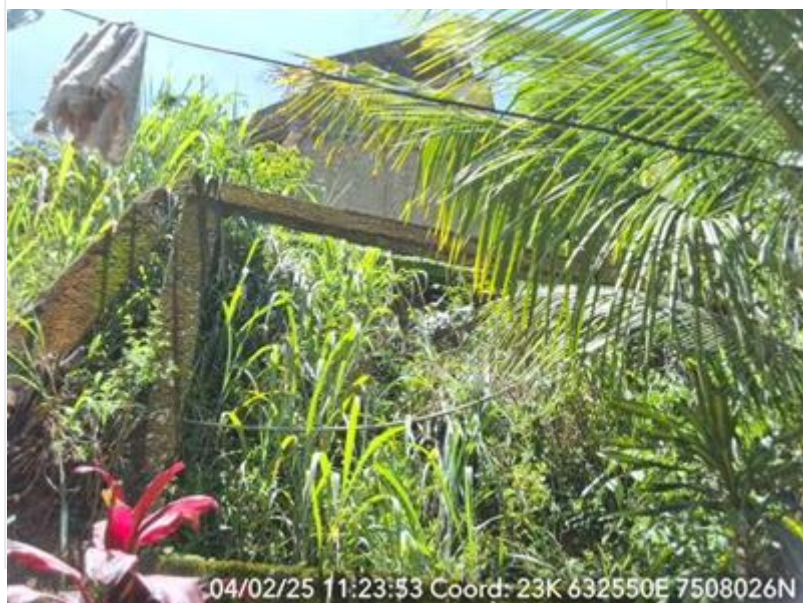
Foto3

**A moradia a montante do polígono apresenta processo de descalçamento.**
