## FICHA DE CAMPO

**MD\_HumbertoAntunes\_216\_DS\_IR\_\_11**

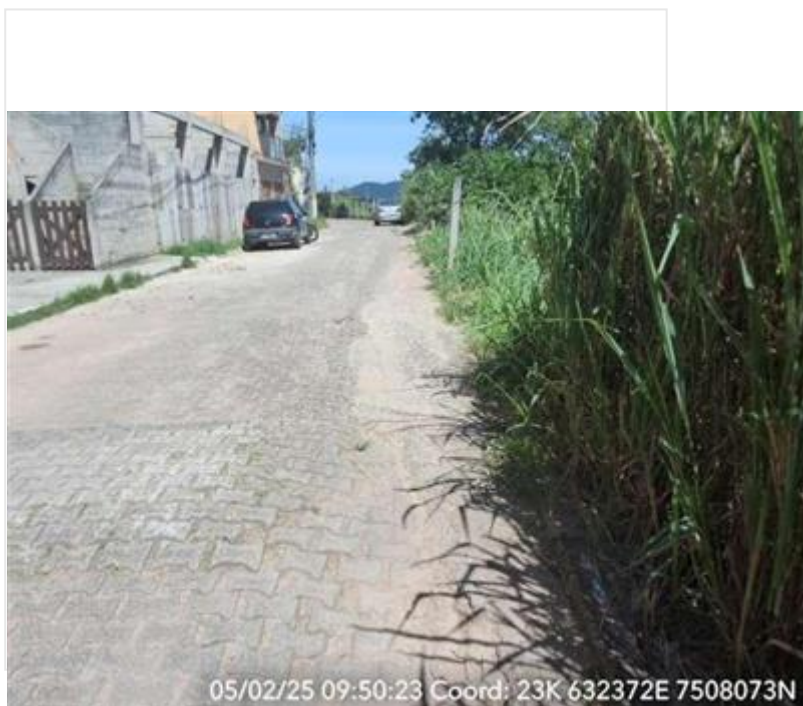
## Foto1

**A via de acesso apresenta sinais de que está cedendo. Essa é única rota de fuga das moradias. A ausência de drenagem provoca fluxo intenso de água pluvial na encosta a jusante, prejudicando as moradias localizadas no sopé.**
