## FICHA DE CAMPO

**MD\_HumbertoAntunes\_216\_DS\_IR\_\_14**

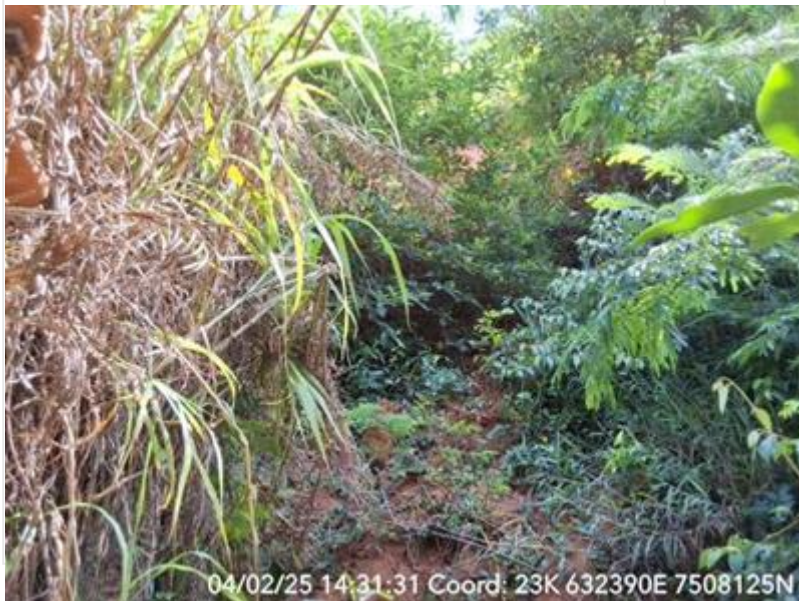
## Foto1

**Cicatrizes a montante das moradias, com potencial para novos movimentos de massa com grande volume de material a ser mobilizado, podendo atingir novamente as moradias.**

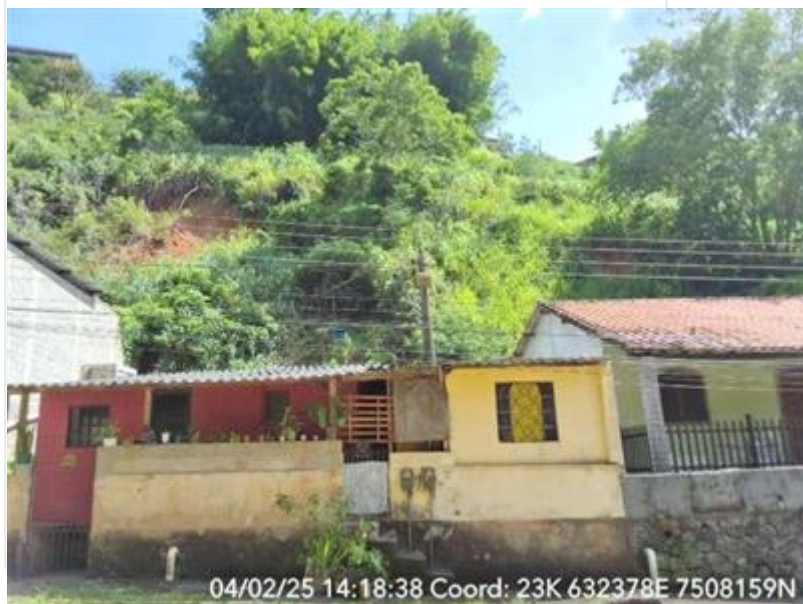
Foto2

**Segunda cicatriz de deslizamento do polígono, com atingimento parcial do imóvel.**

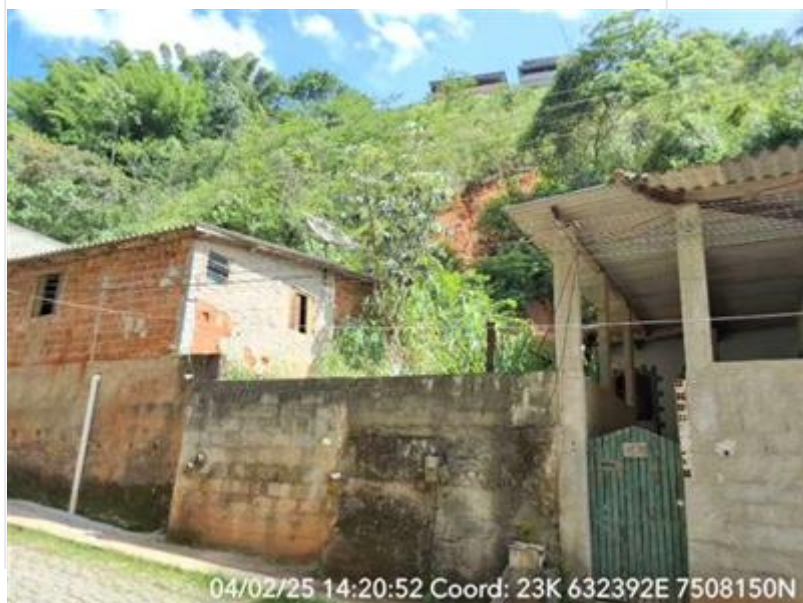
Foto3

**Primeira cicatriz de deslizamento do polígono, com atingimento parcial dos imóveis. Muro de concreto armado estaqueado no sopé da encosta, atrás de todas as moradias do polígono, com execução de solo grampeado a montante do muro em toda a encosta.**

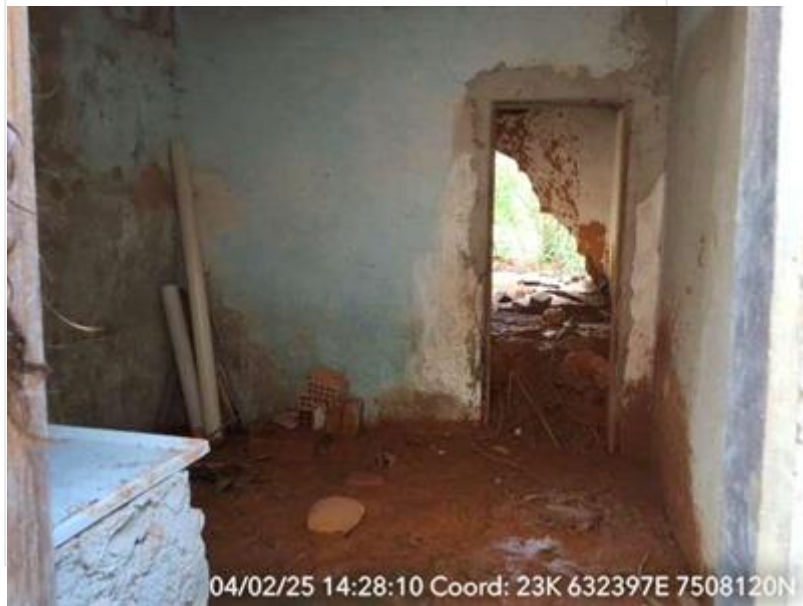
Foto4

**Atingimento dos cômodos na casa nº 546.**
