## FICHA DE CAMPO

**13809397717**

**MD\_HumbertoAntunes\_216\_DS\_IR\_\_15**

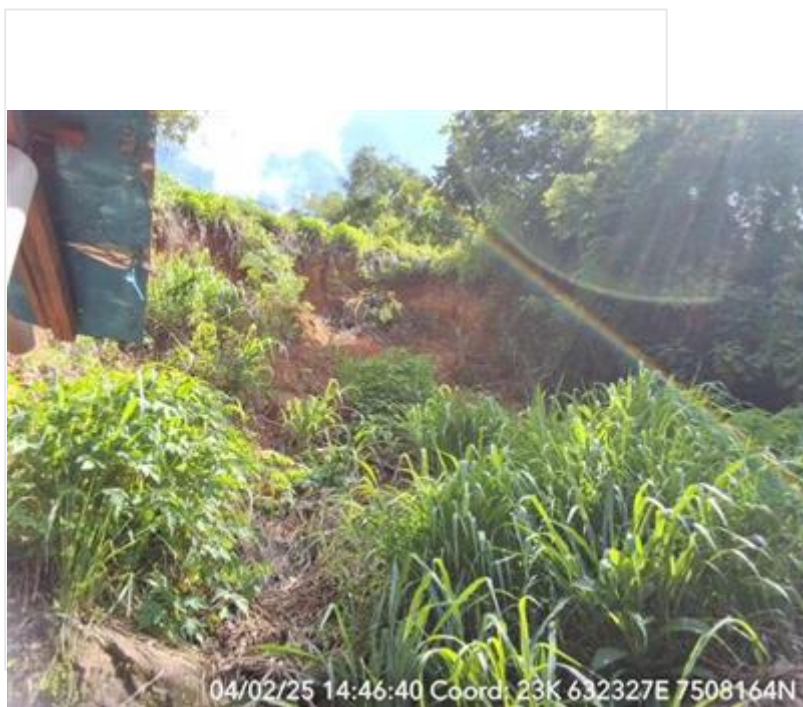
## Foto1

**Cicatriz a montante das moradias, com potencial para novos movimentos com grande volume de material a ser mobilizado, podendo atingir novamente as moradias.**

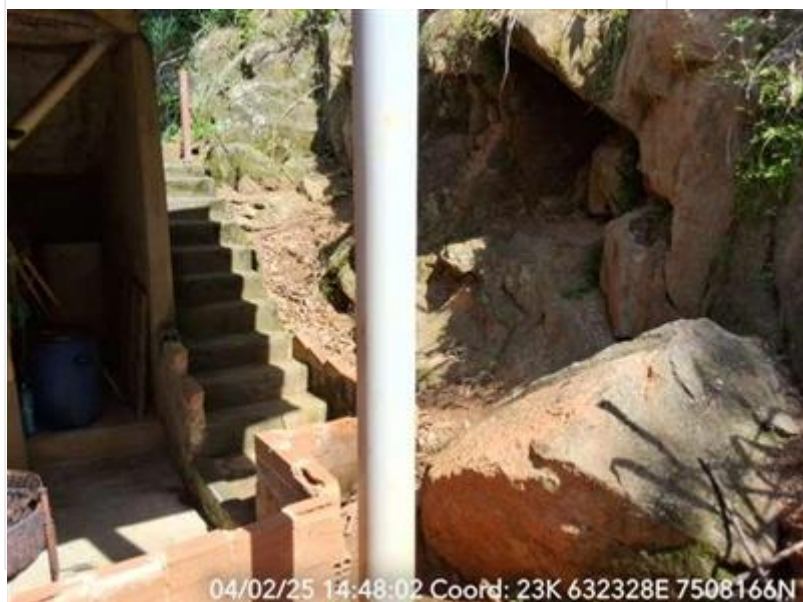
## Foto3

**Houve mobilização de blocos de rocha.**

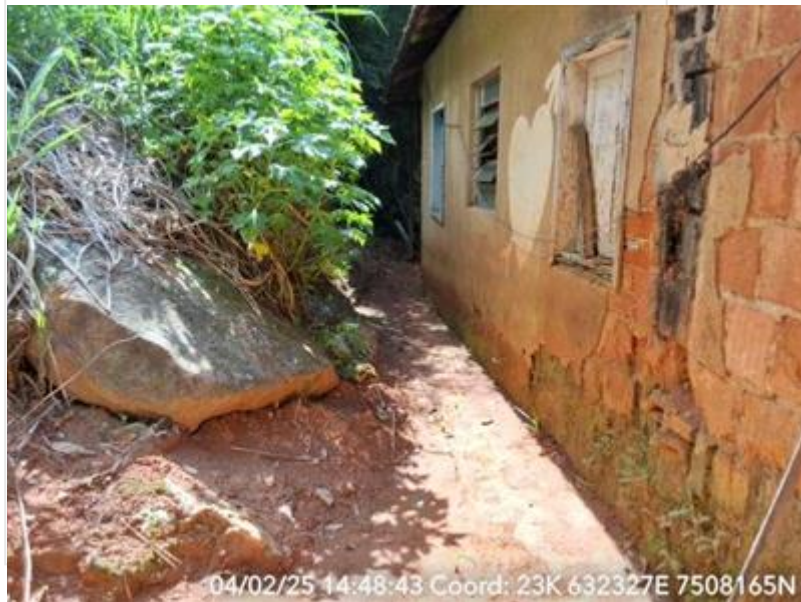
Foto4

**Houve atingimento da parte de trás de todas as moradias do polígono.**
