## FICHA DE CAMPO

**MD\_HumbertoAntunes\_216\_DS\_IR\_\_17**

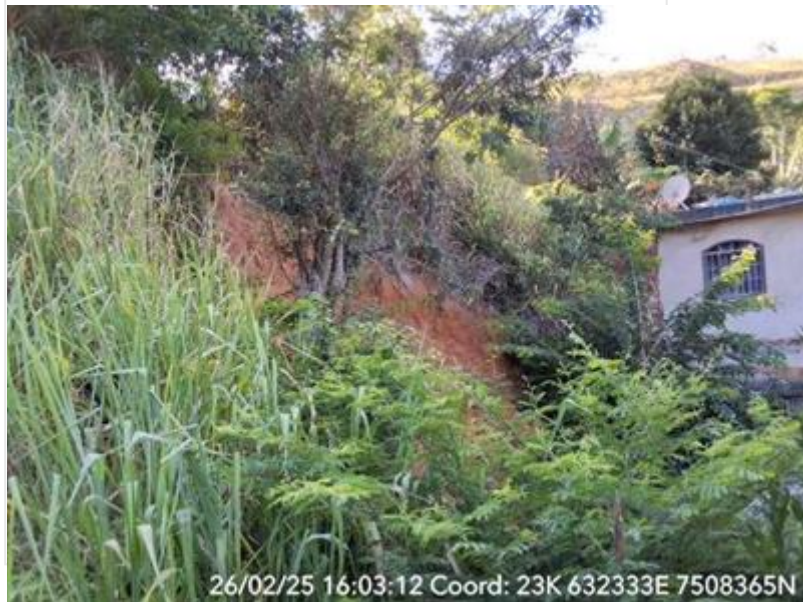
Foto1

**Cicatriz de deslizamento: Muro em diferentes patamares para estabilização da encosta.**

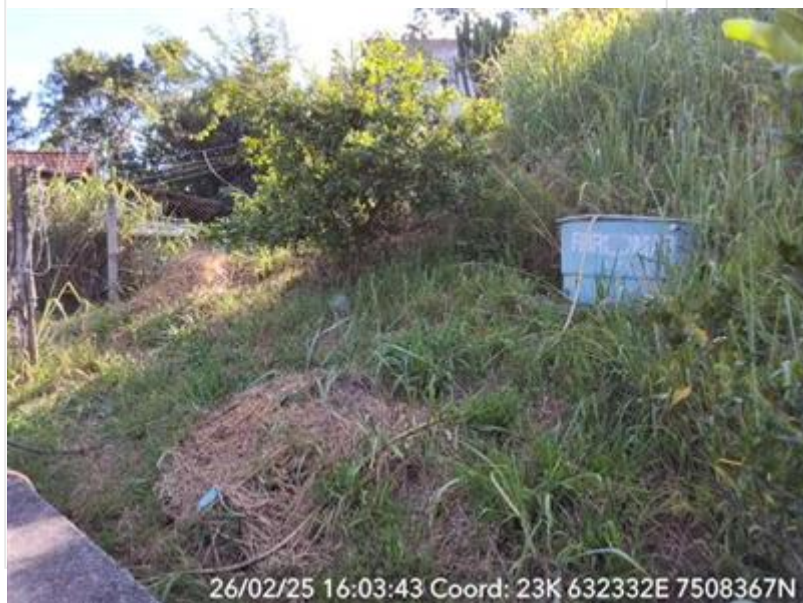
Foto2

**Suavização do terreno e drenagem.**

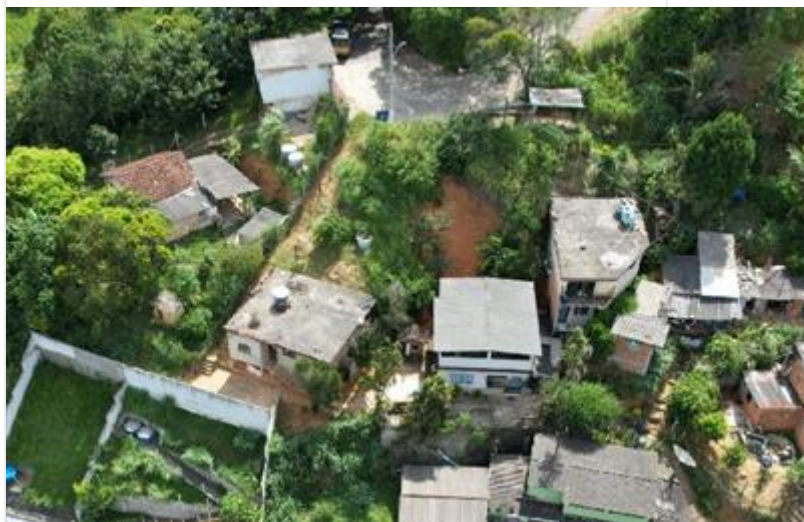
Foto3

**Visão geral do polígono com a cicatriz pretérita.**
