## FICHA DE CAMPO

**MD\_HumbertoAntunes\_216\_DS\_IR\_\_18**

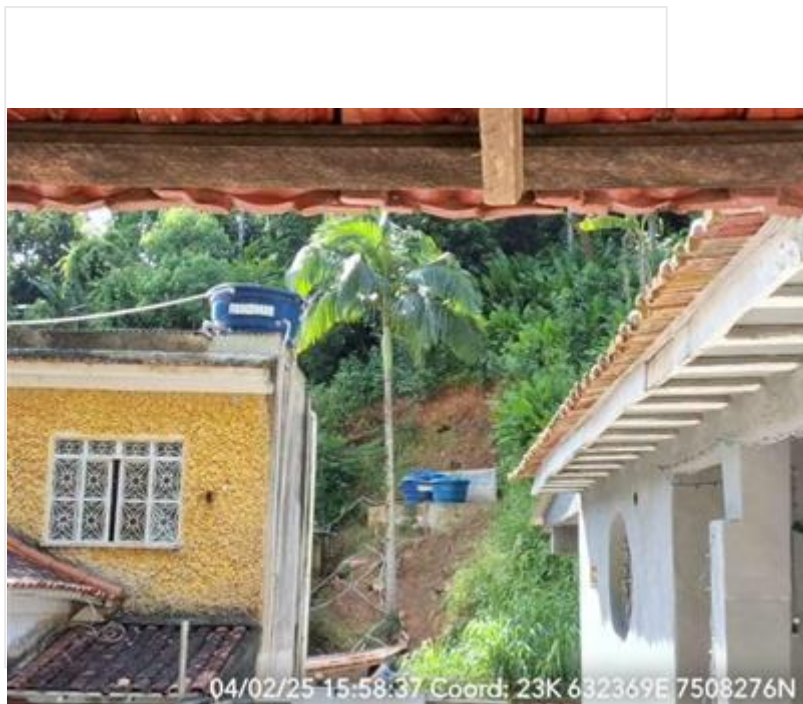
Foto1

**Cicatriz do deslizamento observado no local. Não foi possível acessar o imóvel (sem morador no momento da vistoria). Construção do muro de concreto em patamares no talude.**
