## FICHA DE CAMPO

**MD\_HumbertoAntunes\_216\_DS\_IR\_\_2**

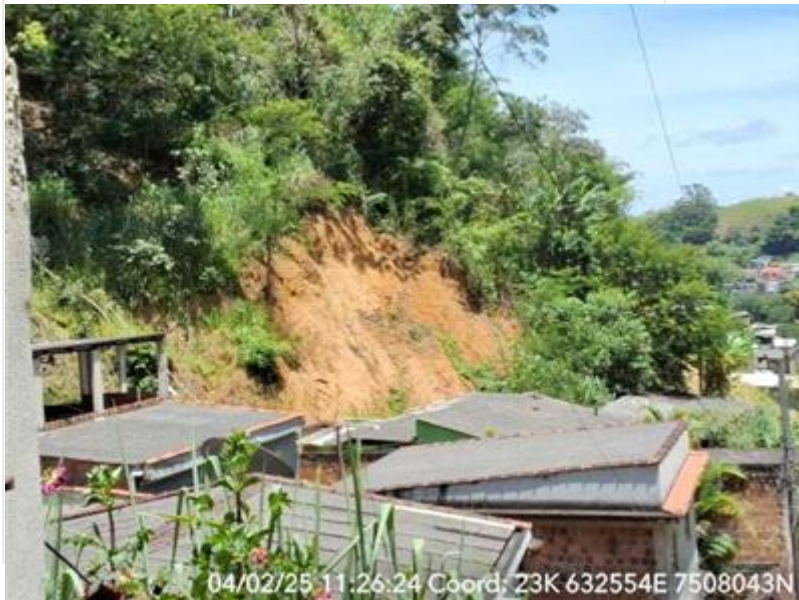
## Foto1

**Muro de concreto armado estacado no sopé da encosta (nas duas moradias), com execução de solo grampeado a montante do muro ao longo de toda a encosta presente no polígono.**

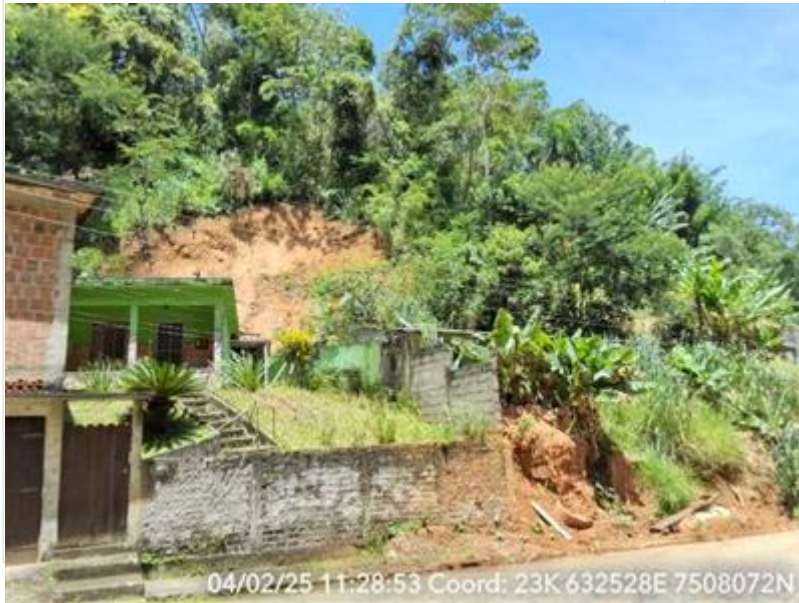
Foto2

**Muro de concreto em "L" no talude a jusante da moradia.**
