## FICHA DE CAMPO

**12068017784**

**MD\_HumbertoAntunes\_216\_DS\_IR\_\_20**

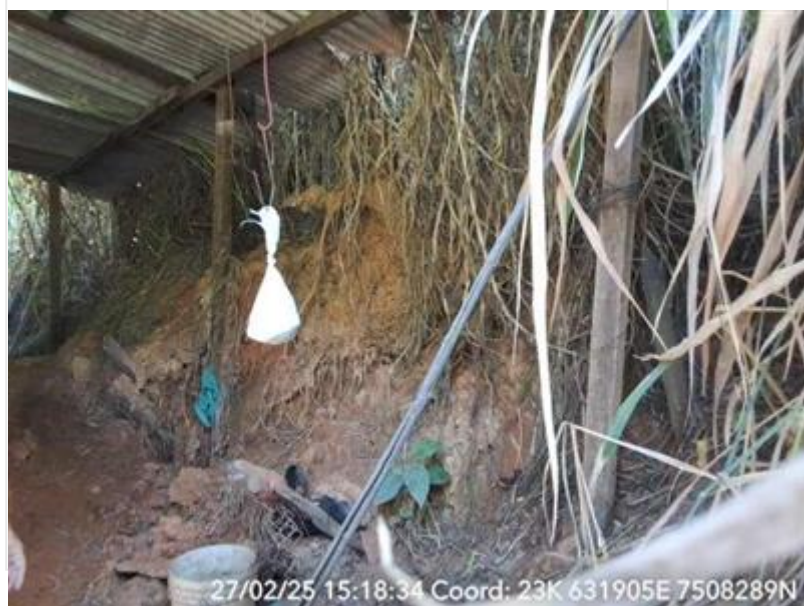
## Foto1

**Muro de concreto armado nas moradias encaixadas em taludes de corte.**

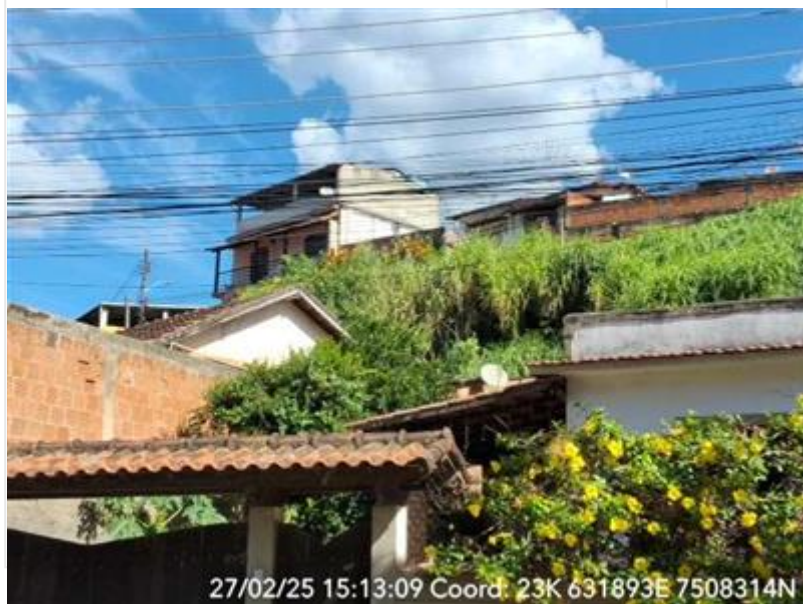
Foto2

**Biomanta entre o muro e a cortina. Destaca-se para drenagem insuficiente na via a jusante do polígono.**

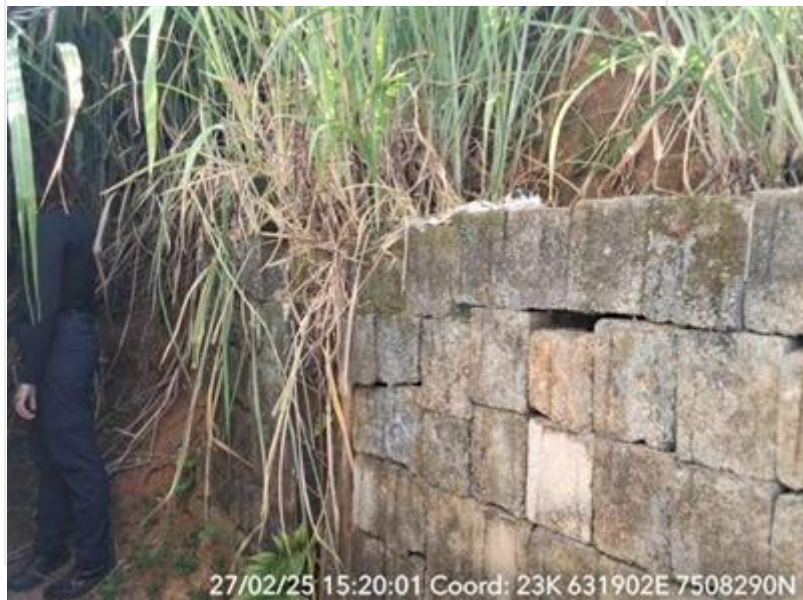
Foto3

**Refazer muro de concreto armado na lateral do talude.**

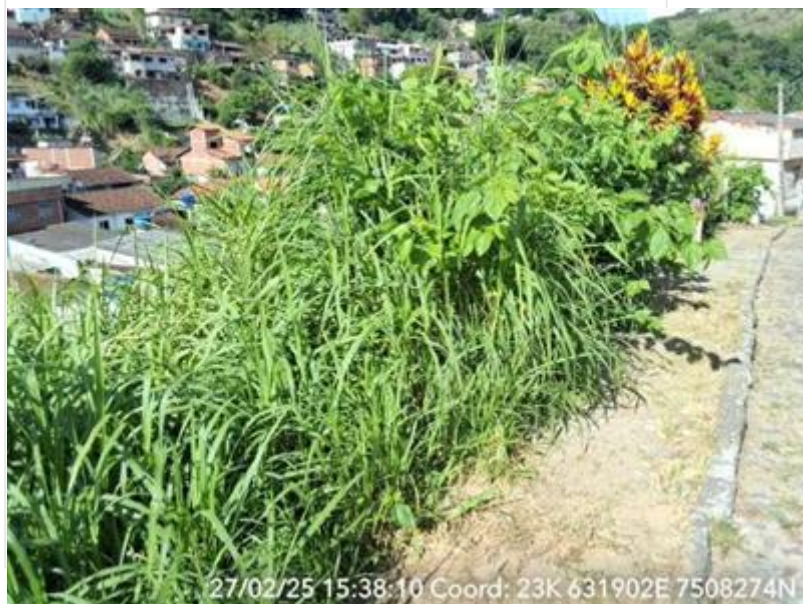
Foto4

**Cortina atirantada para suporte da via a montante do polígono. Verificou-se a total ausência de drenagem.**
