## FICHA DE CAMPO

**MD\_HumbertoAntunes\_216\_DS\_IR\_\_21**

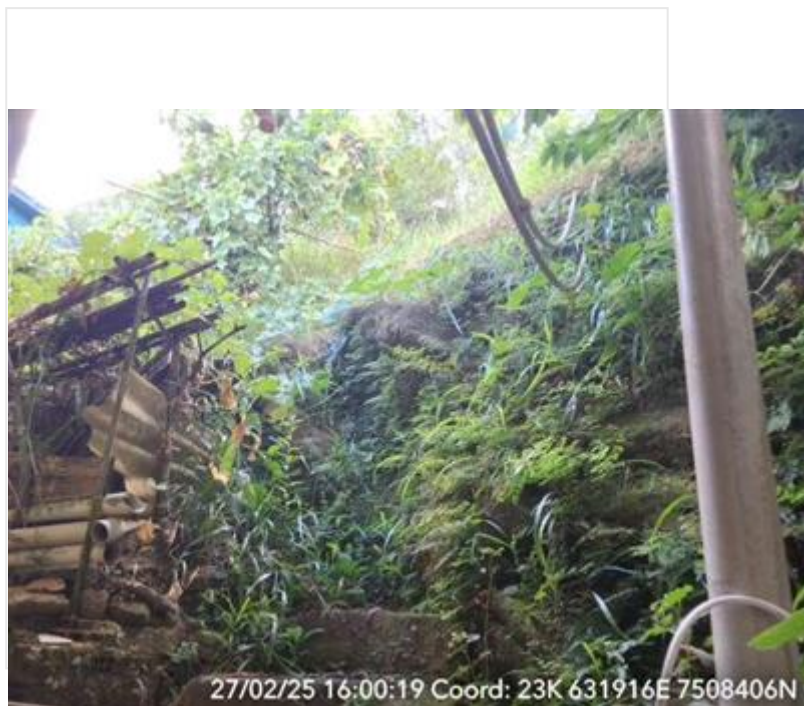
Foto1

**Muro de concreto armado chumbado na base do talude de corte.**
