## FICHA DE CAMPO

**MD\_HumbertoAntunes\_216\_DS\_IR\_\_22**

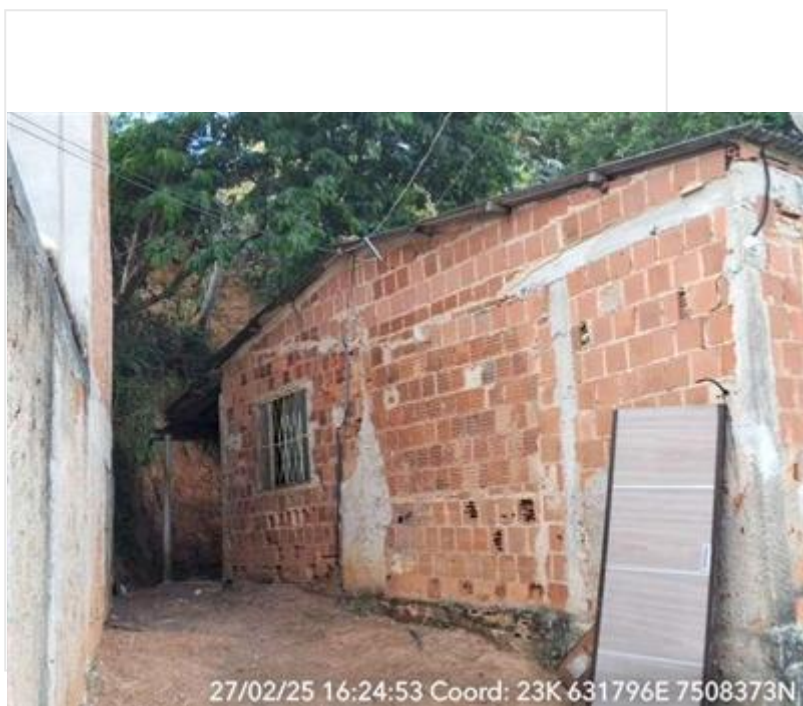
Foto1

**Muro de concreto armado em patamares nas moradias encaixadas em taludes de corte.**

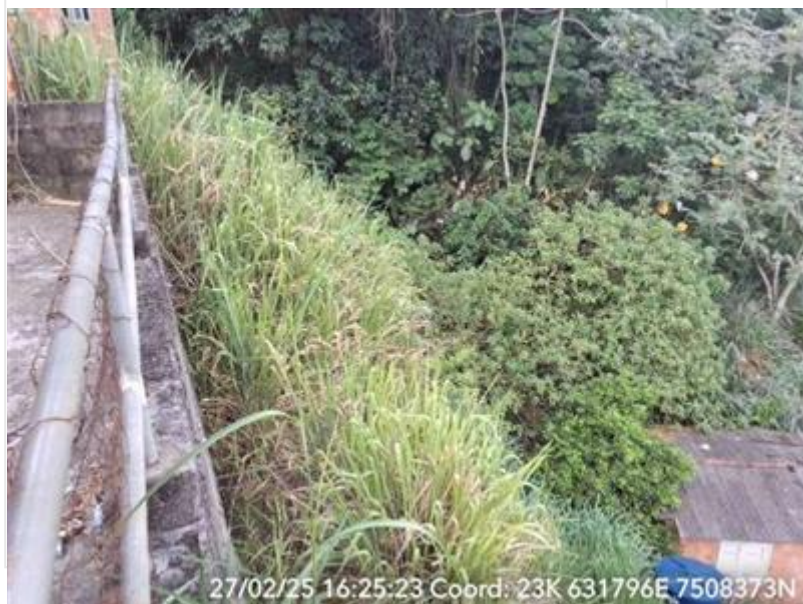
Foto2

**Escada hidráulica encaixada na drenagem natural. Remover o concreto projetado e executar solo grampeado a jusante das edificações, com vigotas estaqueadas a montante.**

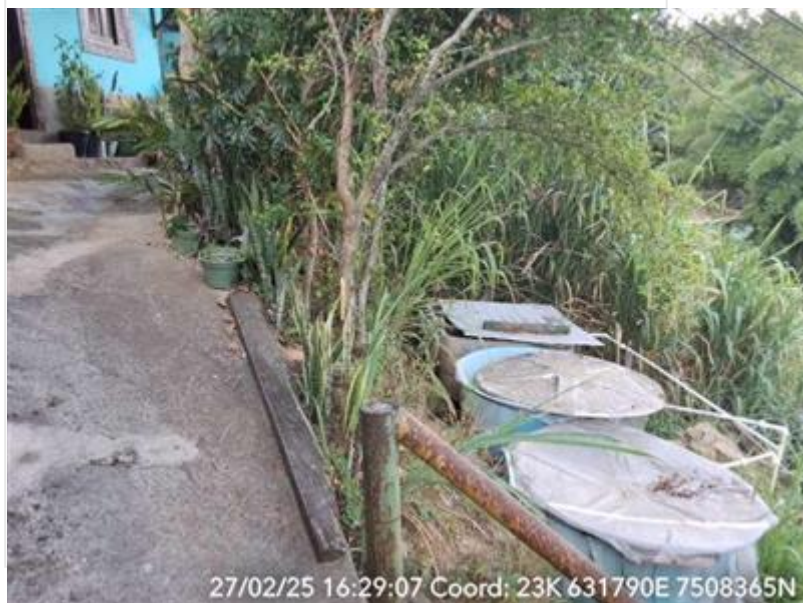
Foto3

**Muro de concreto armado a jusante do acesso às moradias.**
