## FICHA DE CAMPO

**MD\_HumbertoAntunes\_216\_DS\_IR\_\_5**

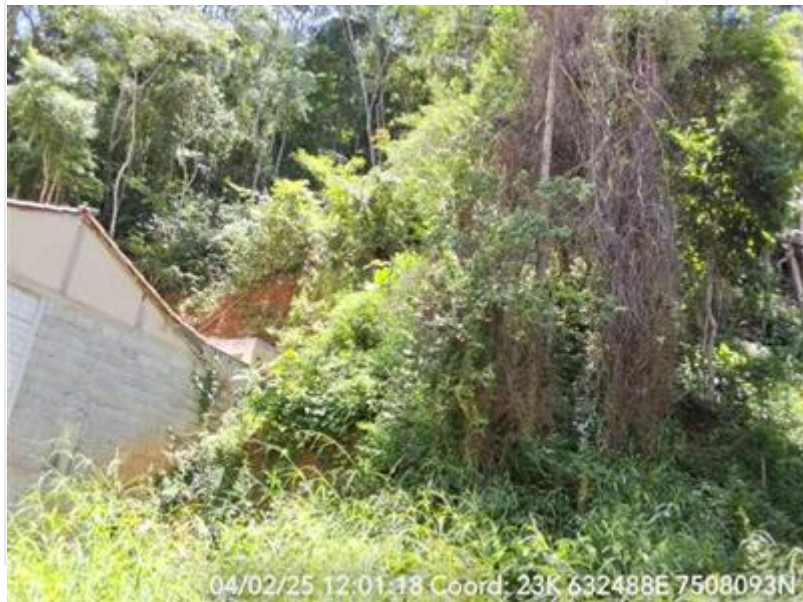
Foto1

**Muro em patamares, drenagem a montante do polígono.**

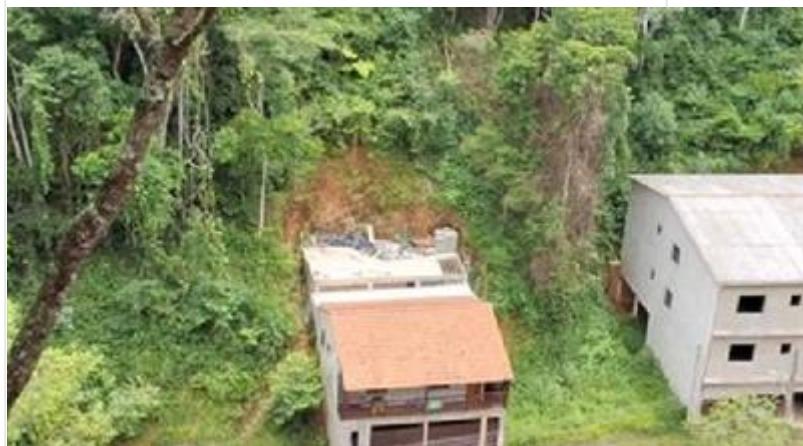
Foto2

Visão geral do polígono.
