## FICHA DE CAMPO

**12068017784**

**MD\_HumbertoAntunes\_216\_DS\_IR\_\_7**

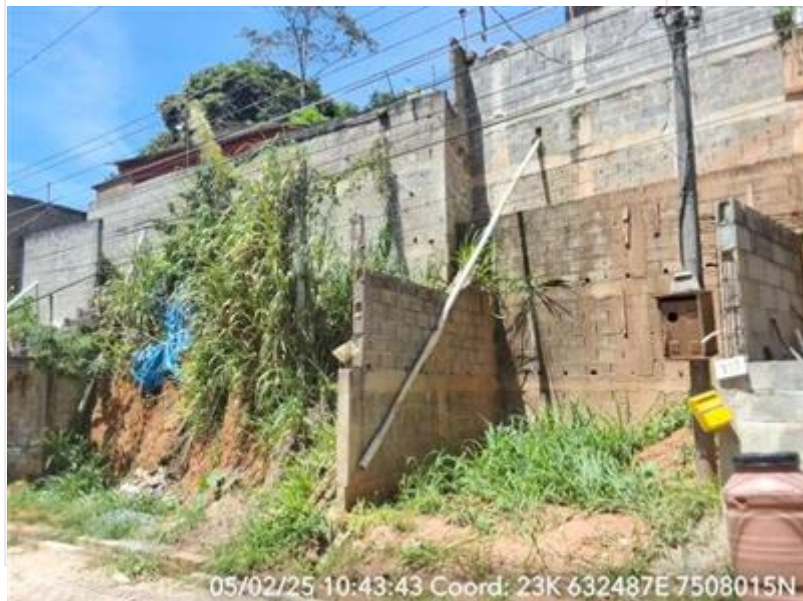
Foto1

**Construção do muro de concreto armado para o talude a montante da via.**

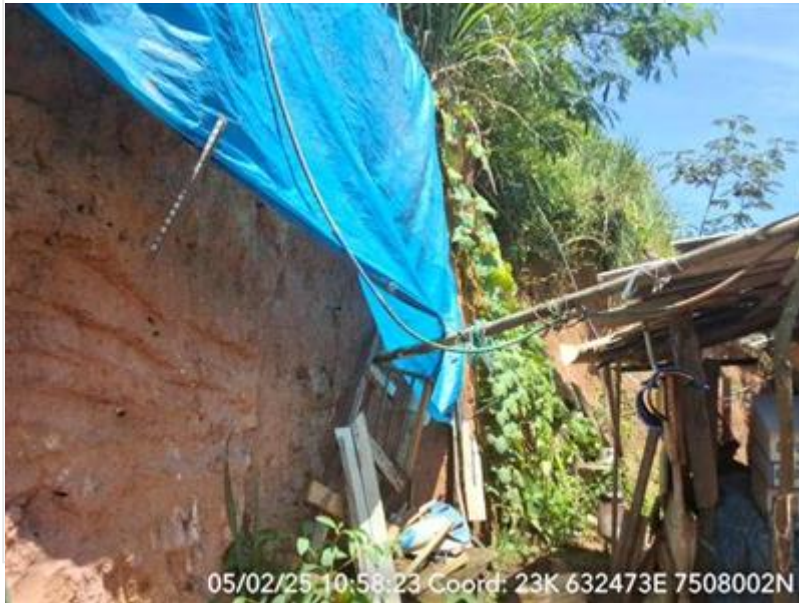
Foto2

**Muro de concreto atrás das residências do polígono, com canaleta a montante.**
