## FICHA DE CAMPO

**MD\_HumbertoAntunes\_216\_ME\_SC\_\_1**

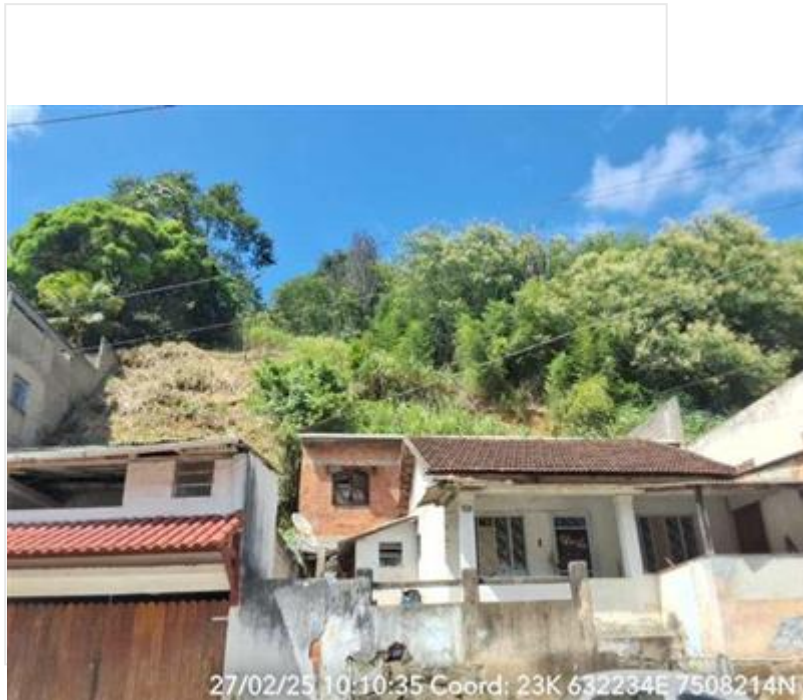
## Foto1

**Solo grampeado a montante dos muros já existentes.**

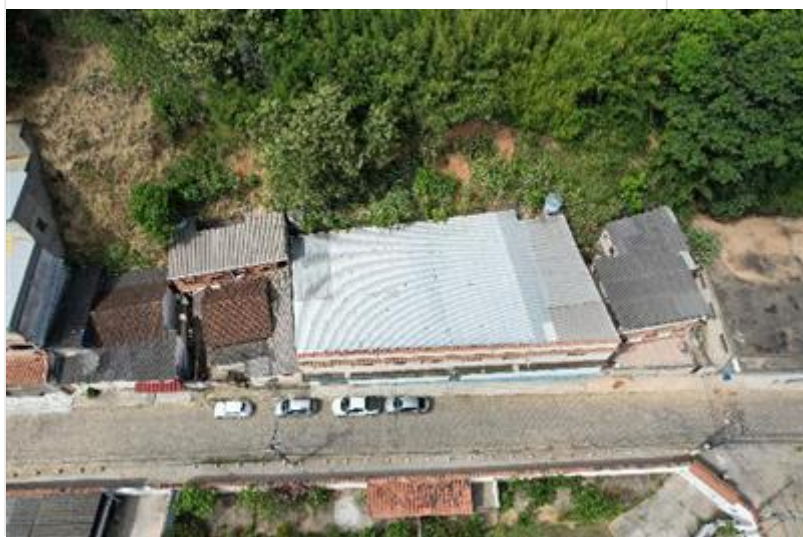
## Foto2

**Visão geral do polígono obtida pelo drone.**
