FICHA DE CAMPO

**MD\_HumbertoAntunes\_216**

**MD\_HumbertoAntunes\_216\_ME\_SC\_\_1**

**Falcão Dias, número 418**

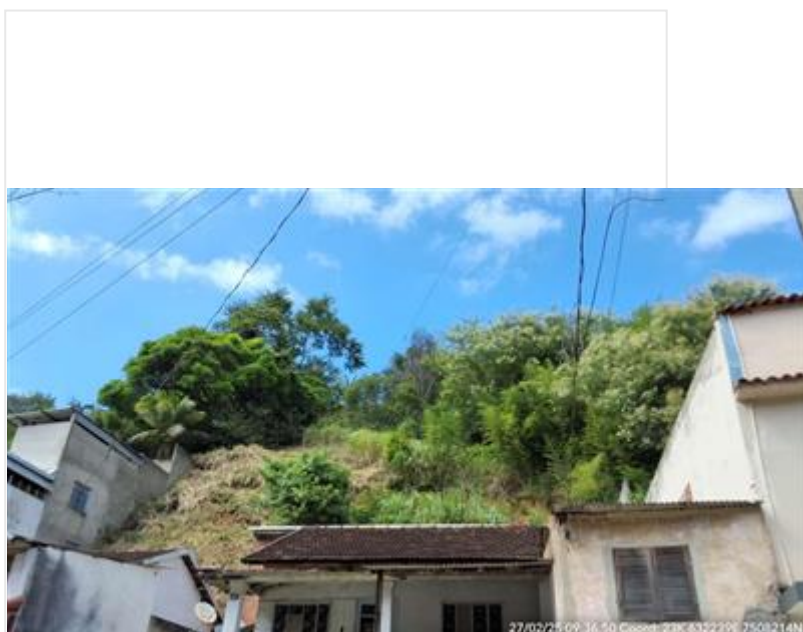
Foto\_encos\_nat-20250227-123649.jpg

Altura da encosta natural:

**20 - 50m**

Inclinação da encosta natural:

**60**

Foto da encosta natural:

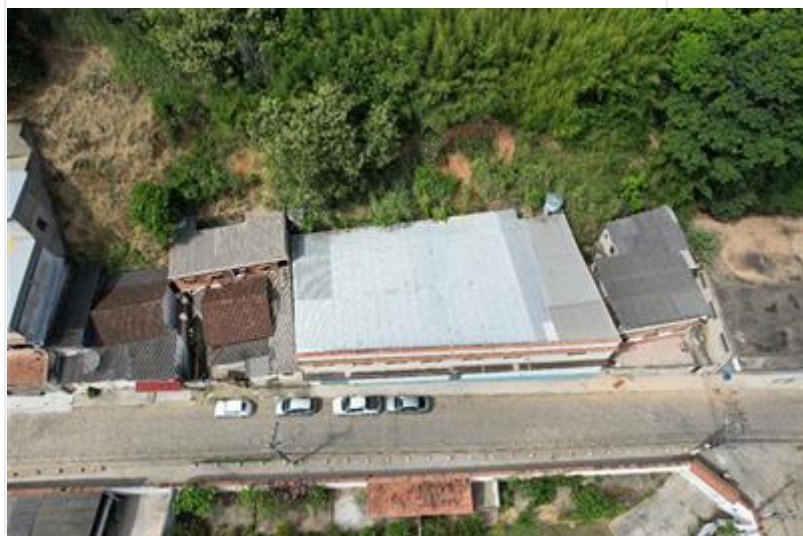
Foto\_cort\_mult-20250313-061644.JPG

Altura do talude de cortes múltiplos:

**5 - 20m**

Inclinação do talude de cortes múltiplos:

**80**

Foto do talude de cortes múltiplos:

**Edificações encaixadas em taludes de corte múltiplos no sopé da encosta. Vegetação variando de rasteira a alto porte (arbórea), com zona de bambuzal.**

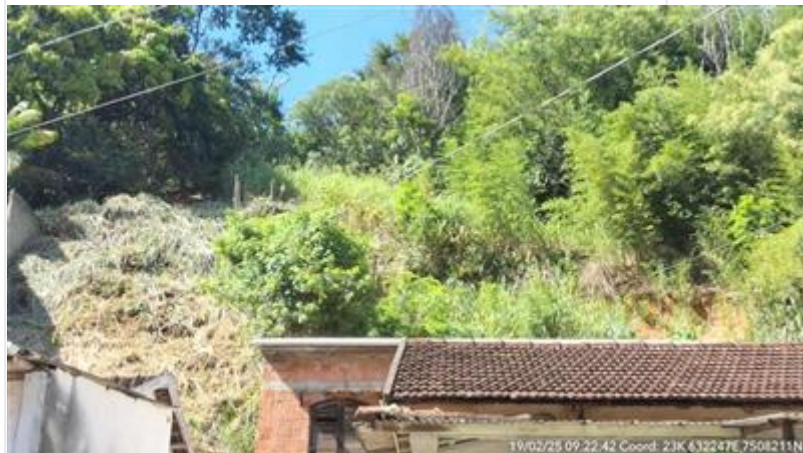
Foto\_material-20250219-122241.jpg

- **Solo residual**

**Perfil composto por solo residual espesso.**

Foto do material predominante:

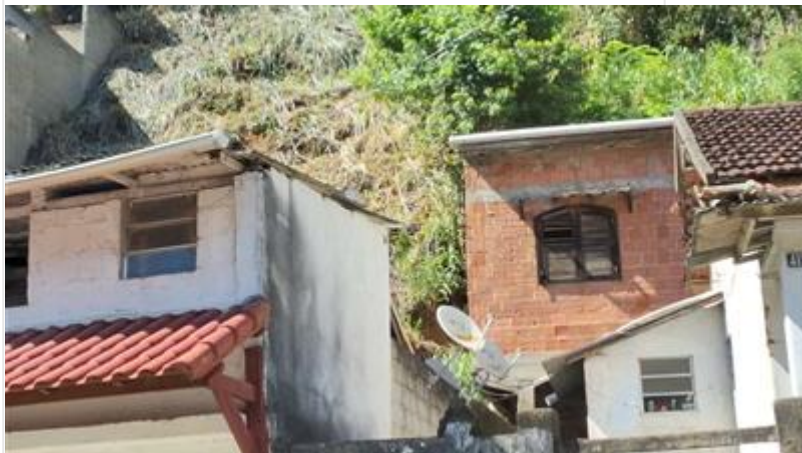
Foto\_talude\_casa-20250219-122657.jpg

**Nulo**

Foto Distância talude – casa

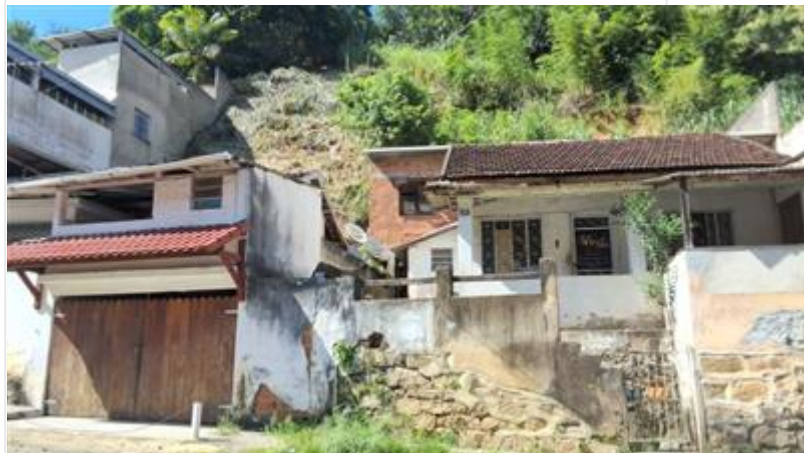
Foto\_vulnerabilidade-20250219-122259.jpg

**Alvenaria**

**Média: Danos esperados relacionados a trincas e colapso parcial nas paredes**

Foto do Vulnerabilidade:

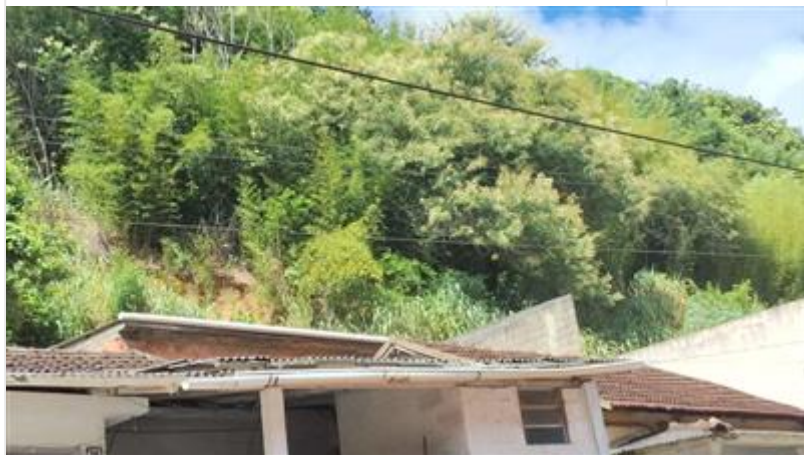
Foto\_Vegetacao\_postes\_inclinadas\_tombados-20250227-124...

Foto Vegetação/postes inclinados/tombados

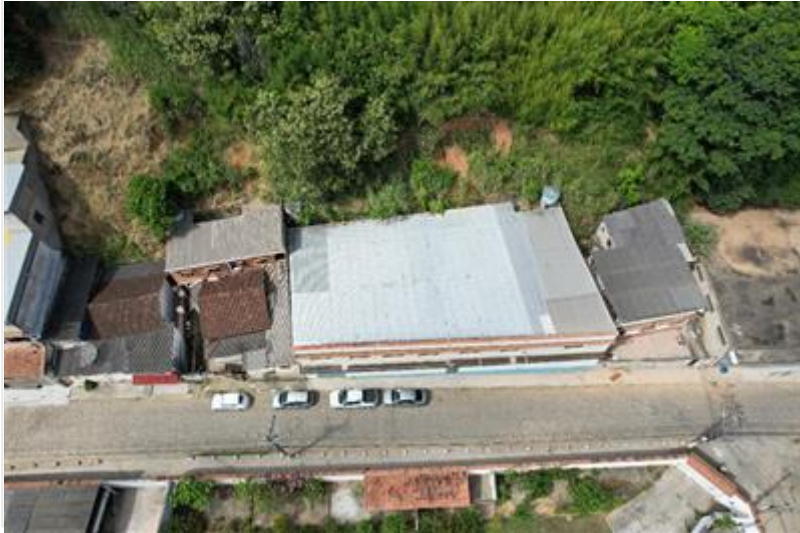
Foto\_Cicatrices-20250313-062141.JPG

Foto Cicatrizes

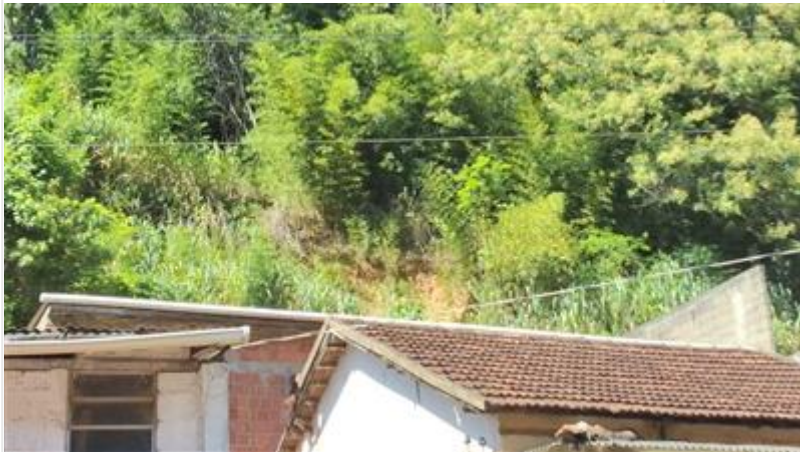
Foto\_Angulos\_negativos-20250219-122536.jpg

Foto Ângulos negativos

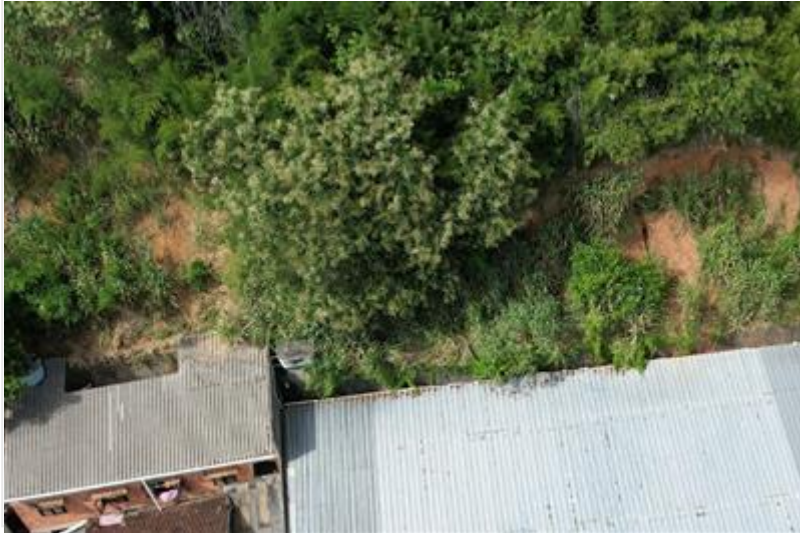
Foto\_Erosao\_Laminar-20250313-062305.jpg

## Foto Erosão Laminar

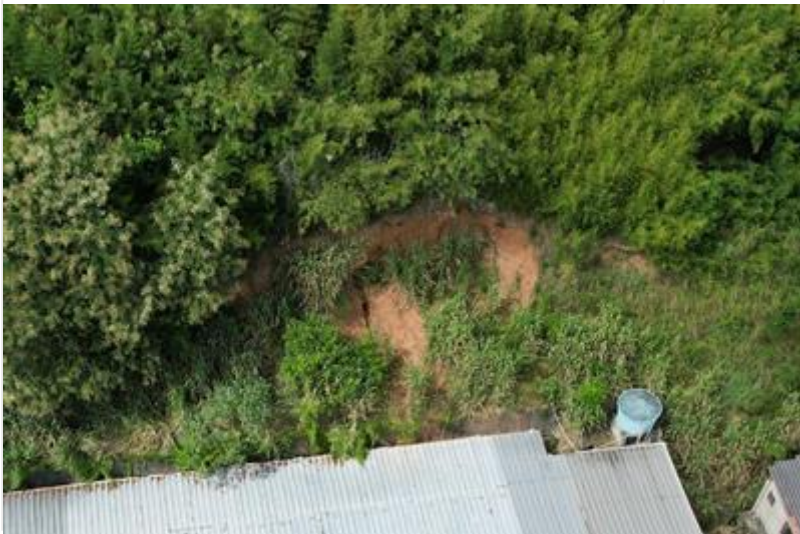
Foto\_Sulcos-20250313-062331.jpg

## Foto Sulcos

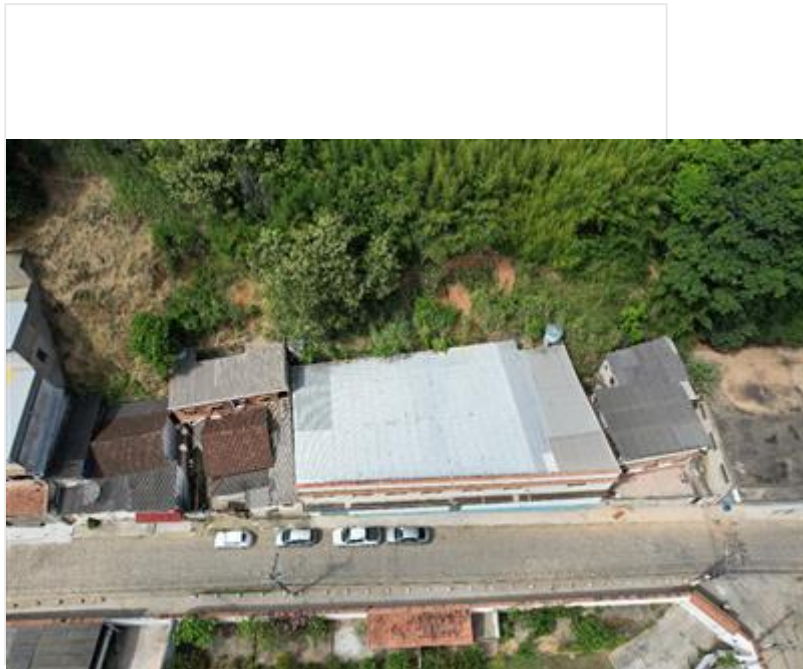
Foto\_deslizamento-20250313-062654.JPG

**Planar**

**De acordo com vizinho, houve deslizamento planar em fevereiro de 2024 nos fundos de duas edificações. Depois do evento, os moradores do número 418 deixaram o imóvel. Não foi possível averiguar se teve atingimento, pois não havia moradores nas edificações.**

Foto do deslizamentos:

**Setor de risco alto caracterizado por feições de instabilidade significativos, tais como: cicatriz, erosão, ângulo negativo e vegetação inclinada. Vale ressaltar que não tivemos acesso às moradia, portanto, o processo foi observado por imagem de drone. Ademais, o polígono apresenta taludes de corte múltiplos verticalizados, com distância talude-casa nula, edificações de média vulnerabilidade e processo ativo. Não foi possível averiguar se teve atingimento de edificações com o material mobilizado. Por fim, salienta-se que em dias de chuvas intensas ou prolongadas, é alta a possibilidade de reativação do processo, podendo acarretar no atingimento de edificações.**

- **Educação e Conscientização da população**
- **Sinalização e Orientação de Alerta**
- **Nudec**
- **Sirenes**

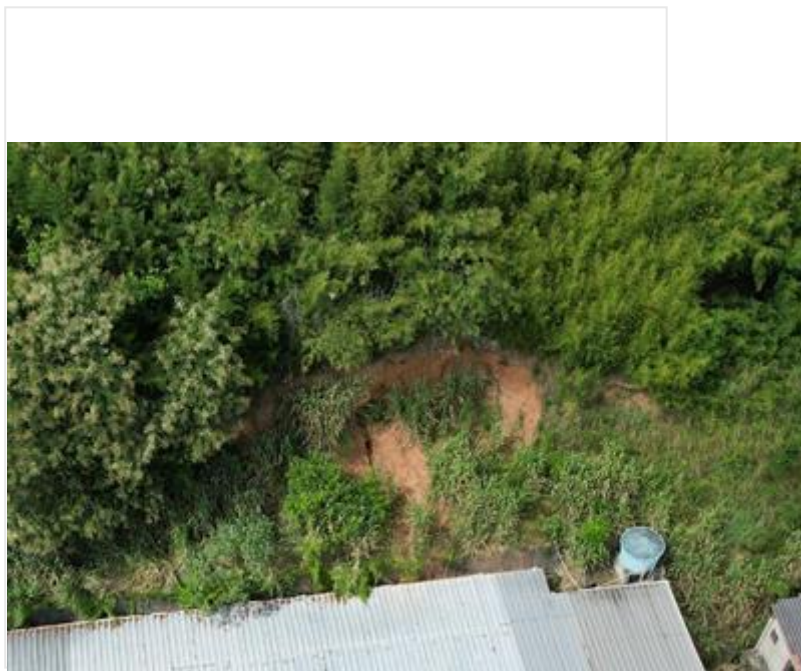
Foto\_agua-20250313-062834.jpg

**Concentração de água em superfície (enxurrada)**

- **Inexistente**

Foto da presença de água:

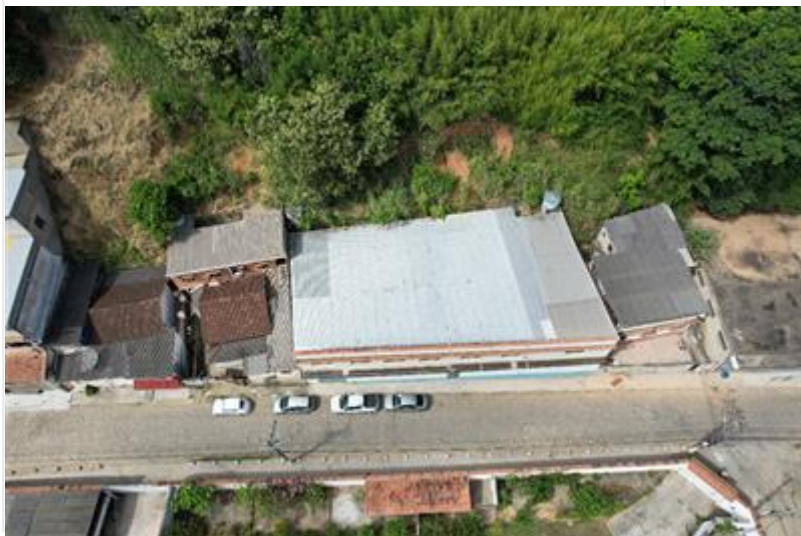
Foto1-20250313-063322.JPG

**Visão frontal do polígono obtido por drone, com feições de instabilidade observadas no local.**
