## FICHA DE CAMPO

**MD\_HumbertoAntunes\_228\_JP\_TS\_\_1**

**Remoção de vegetação como árvores de alto porte. Drenagem em todo o polígono. Deslizamento com obstrução de via.**

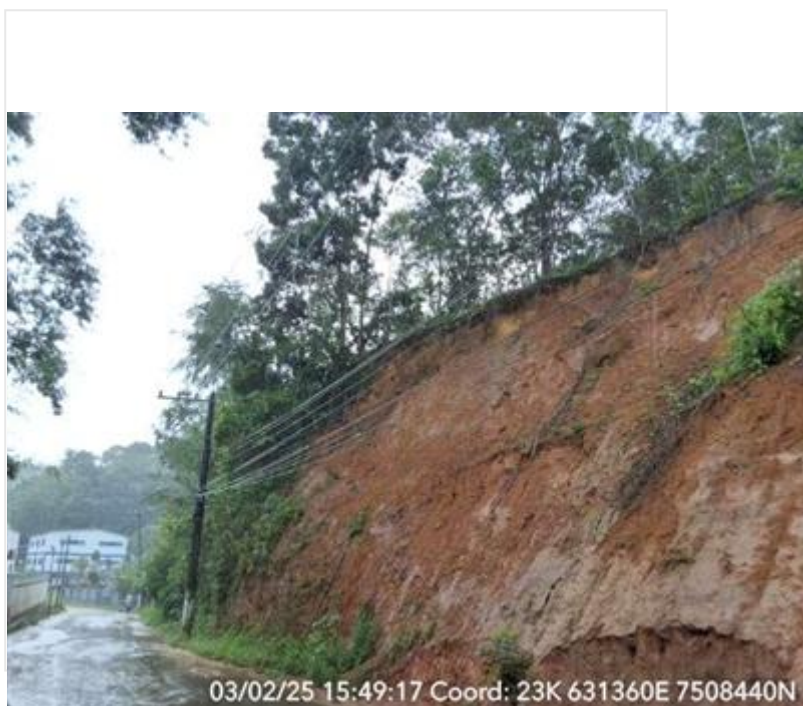
Foto1

**Muro de concreto armado no sopé da encosta, com execução de solo grampeado a montante do muro em toda a encosta.**

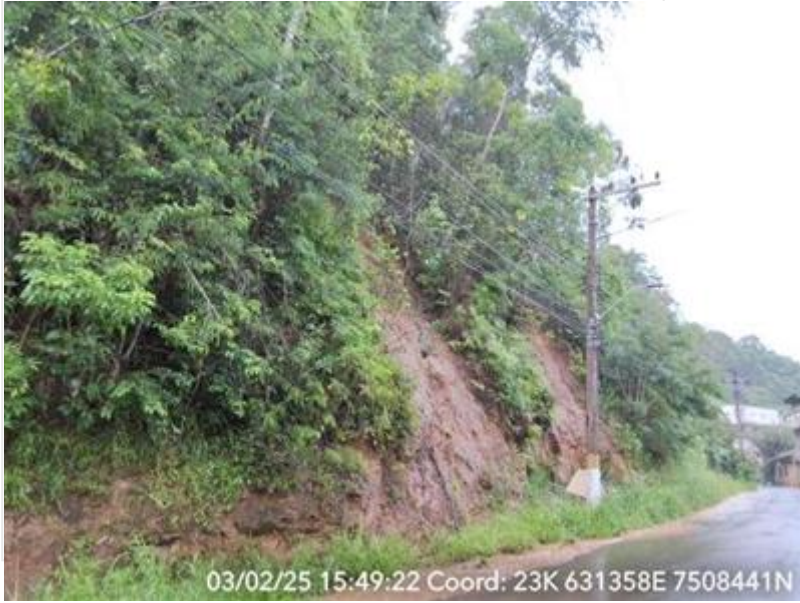
Foto2

**Escada hidráulica, canaletas a montante do muro e vigotas a montante do solo grampeado.**
