## FICHA DE CAMPO

**MD\_HumbertoAntunes\_228\_JP\_TS\_\_2**

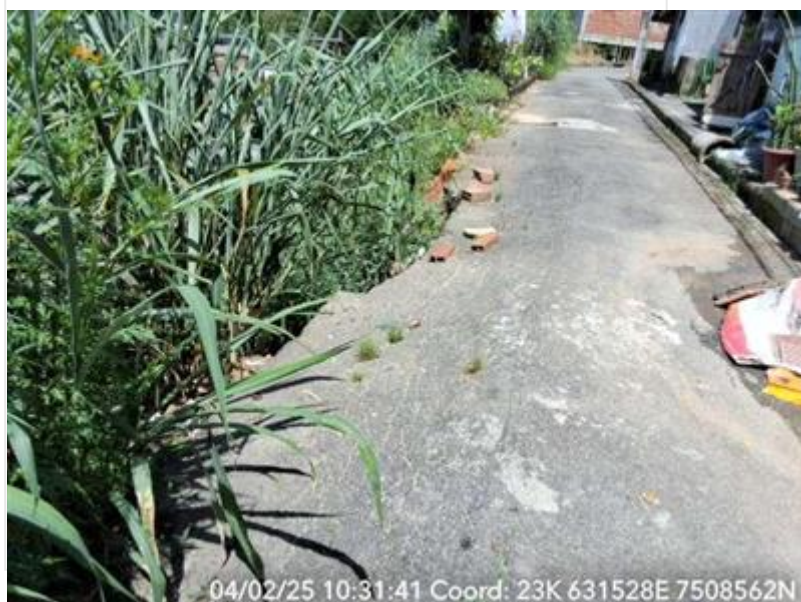
## Foto1

**Cortina atirantada para suporte da via a montante. Muro de concreto armado no sopé do talude com biomanta entre o muro e a cortina.**

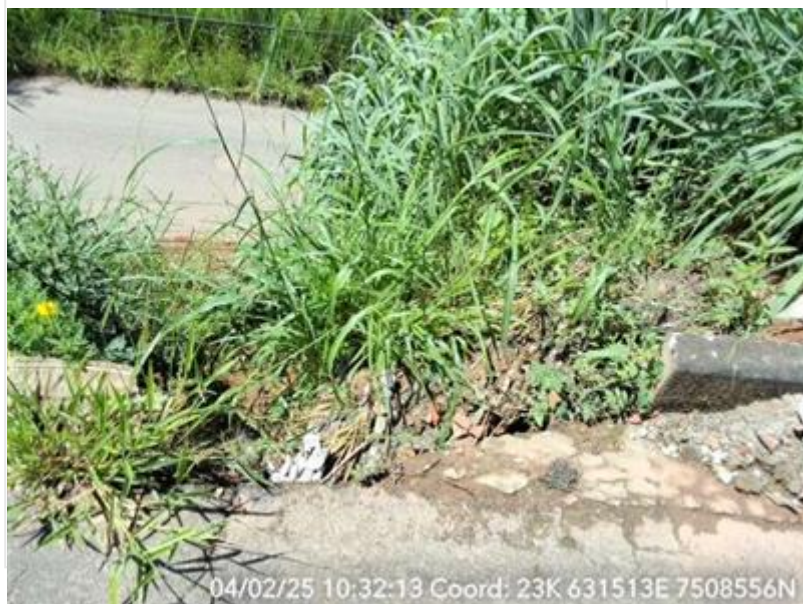
Foto2

**Cicatriz de deslizamento do talude a jusante da via, sendo a única rota de fuga dos moradores.**

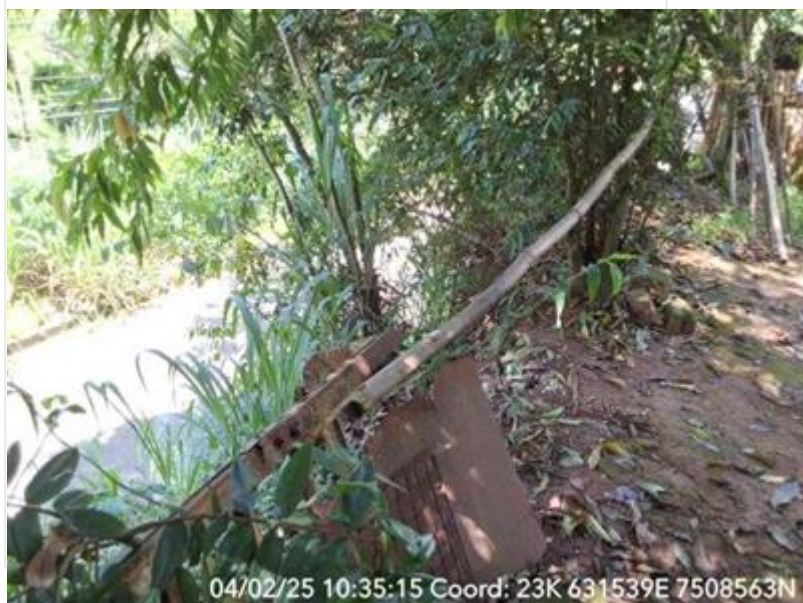
Foto3

**Muro de concreto no talude de corte a montante da via.**

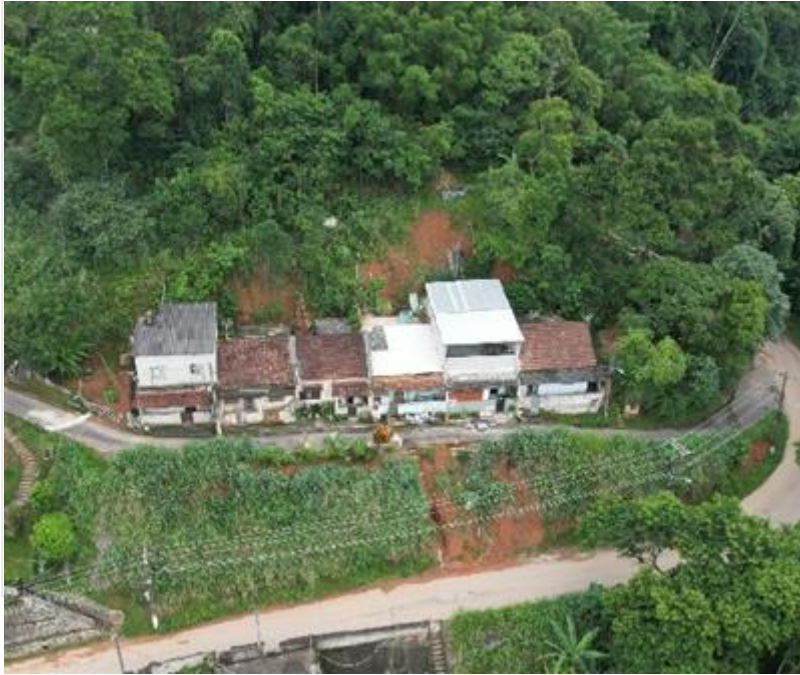
Foto4

**Muro de concreto armado no sopé da encosta, com execução de solo grampeado a montante do muro em toda a encosta.**
