## FICHA DE CAMPO

**MD\_HumbertoAntunes\_228\_JP\_TS\_\_5**

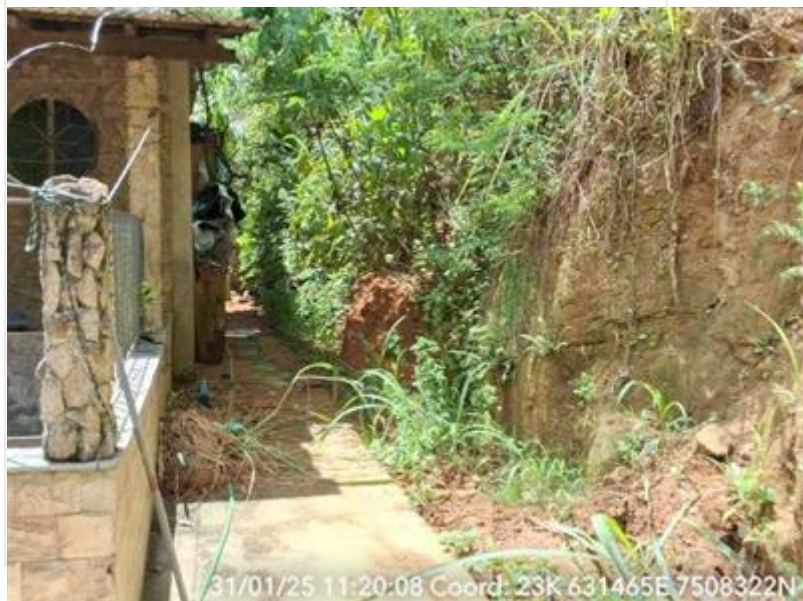
Foto1

**Muro em moradias encaixadas em talude de corte.**

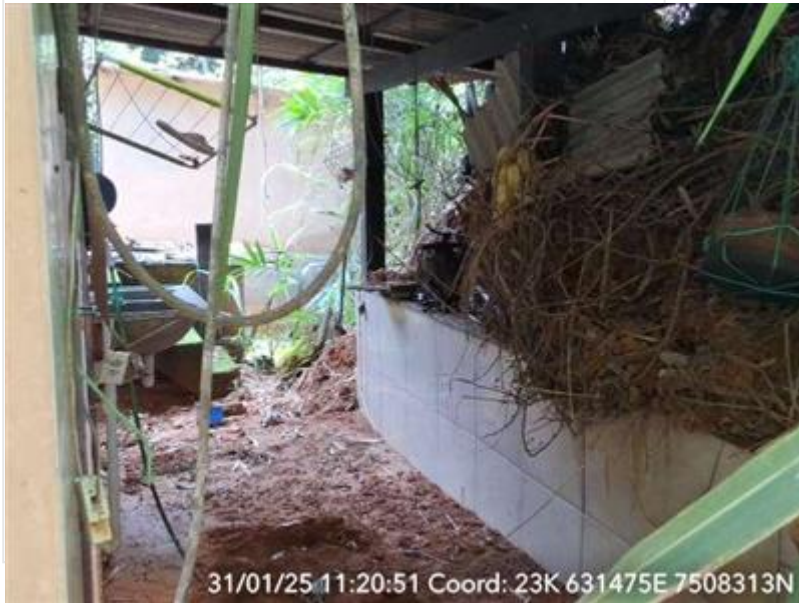
Foto2

**Muro em moradias encaixadas em talude de corte e remoção do material mobilizado.**

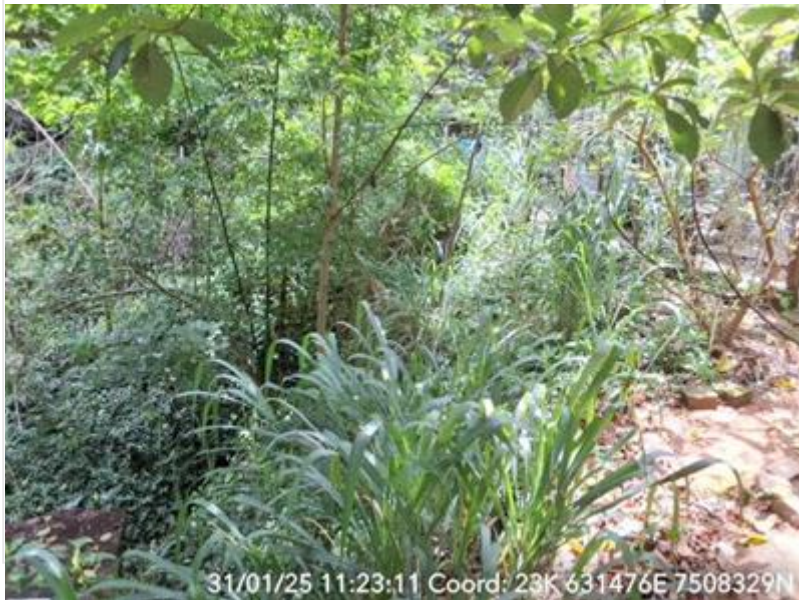
Foto3

**Solo grampeado a jusante das moradias.**

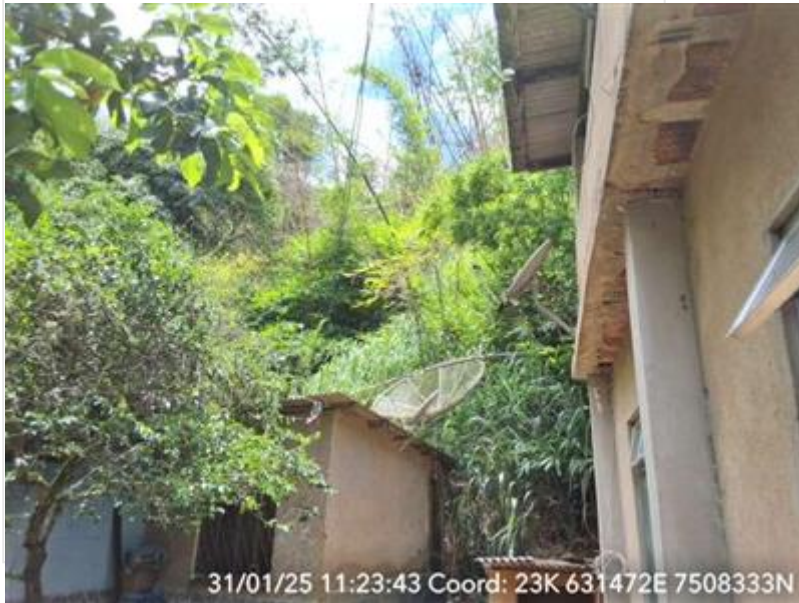
Foto4

**Solo grampeado em toda a encosta a montante das moradias.**
